Putkiston sisäpuolinen TV-kuvaus

YHTEENVETOLISTA
406,0

Otos: TV1 **Aloitus:** H12C **Osoite:** Mallikatu 6, Helsinki
Käyttötarkoitus: Jätevesi
Materiaali: Muovi **Lopetus:** Lopetuskohta **Kuvaaja:** Mikael Rosenlöf
Putkikoko (mm): Piirustusten muk.
Kuvaussuunta: Myötävirtaan **Hurrikaanit Ympäristöhuolto Oy**

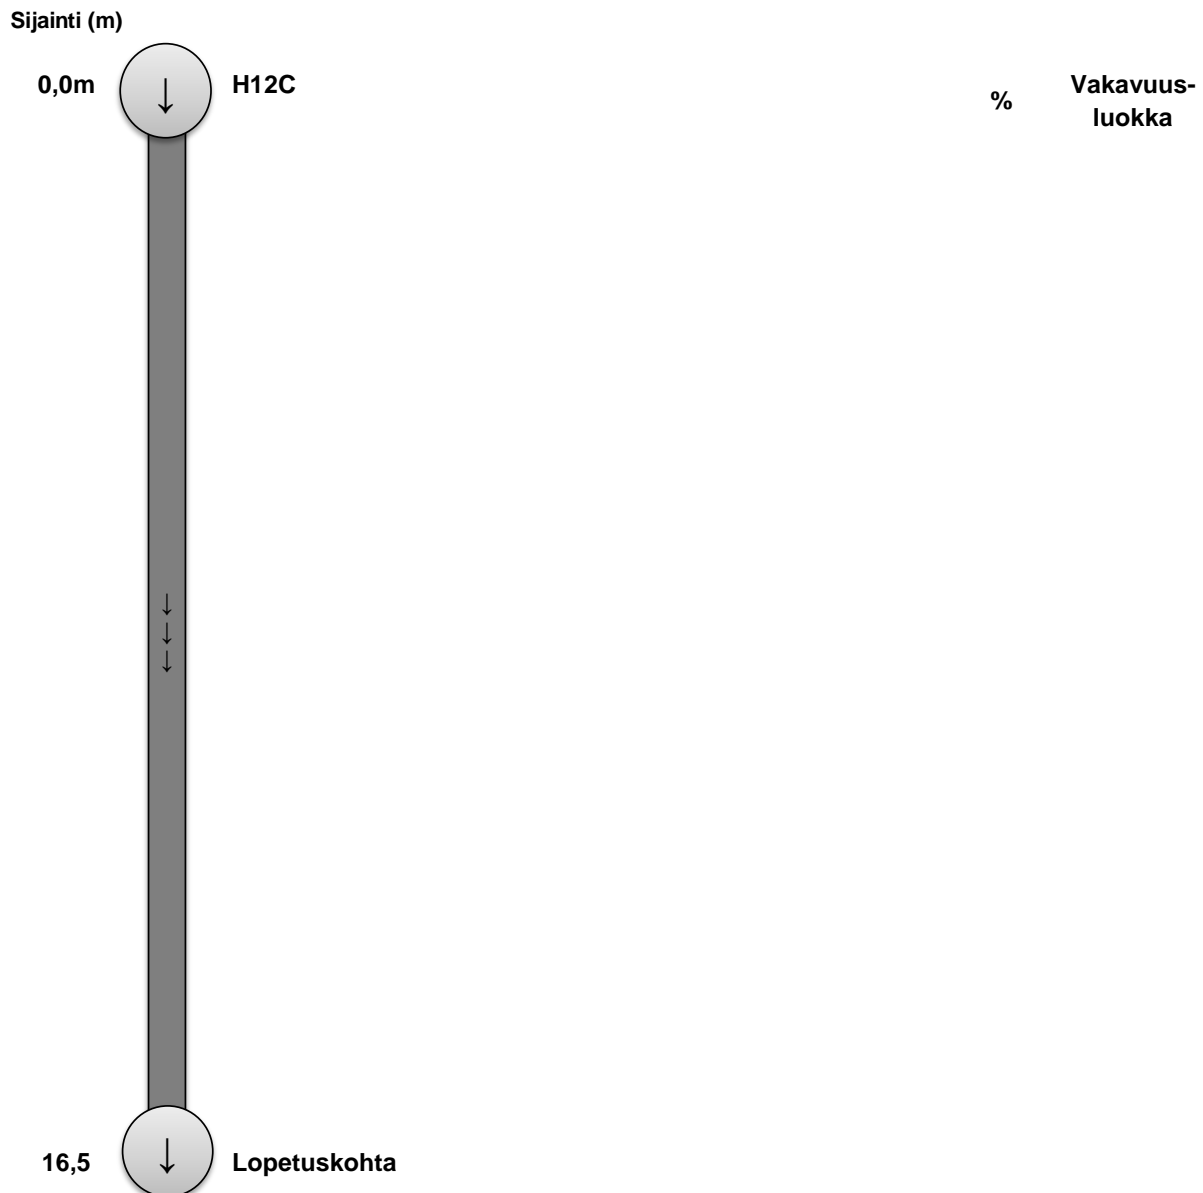
TV1: KUVAUSPÖYTÄKIRJA

YLEISARVOSANA: Putkilinja kunnossa

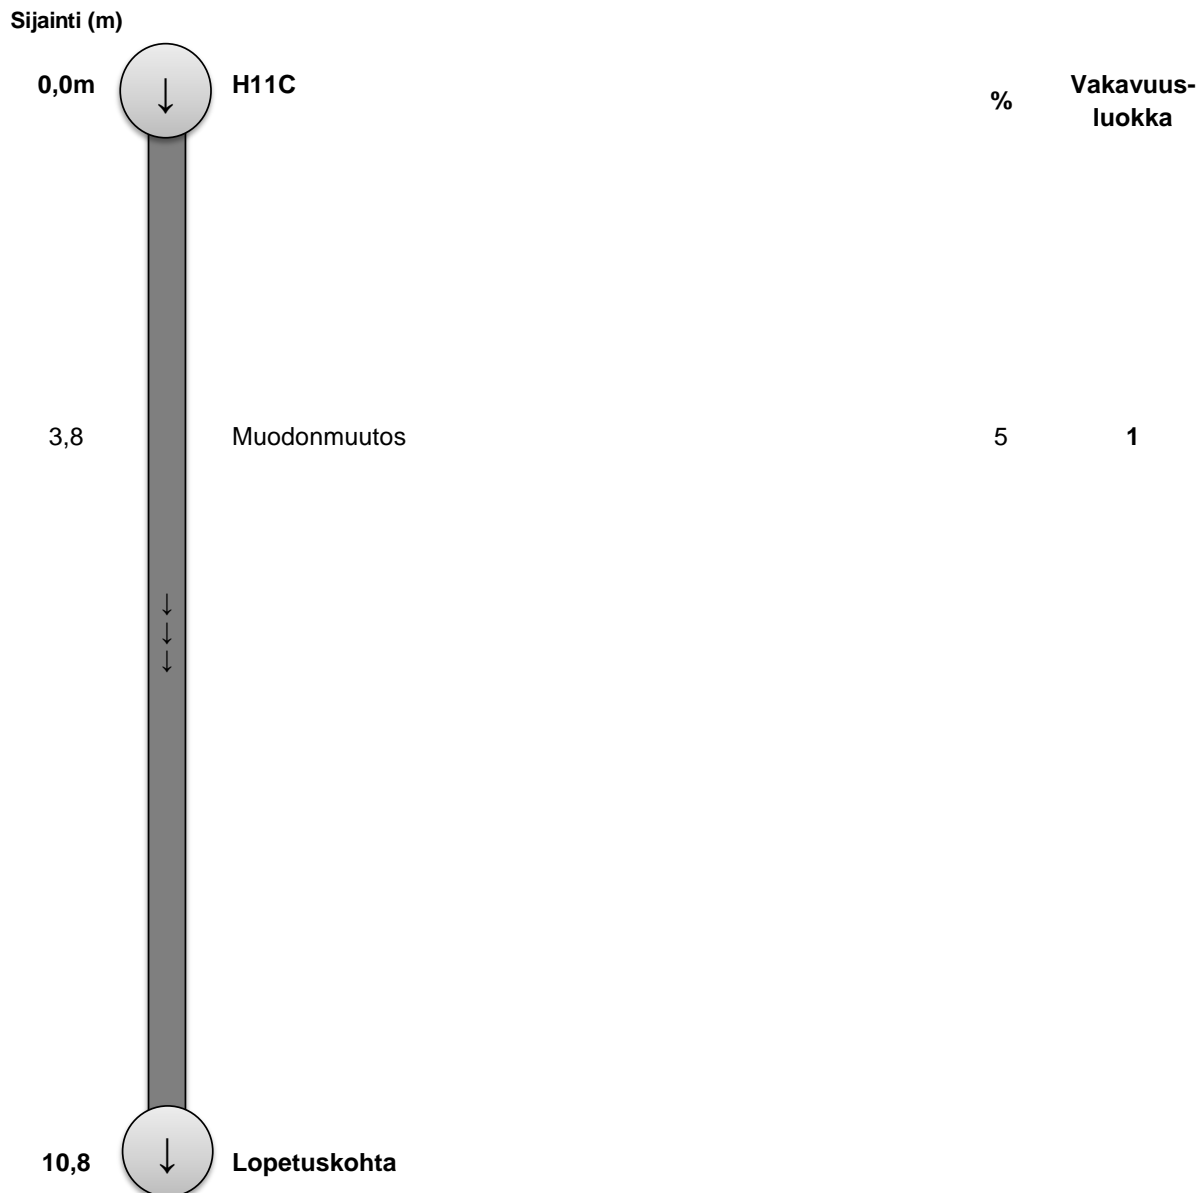
TV2: KUVAUSPÖYTÄKIRJA

YLEISARVOSANA: 1 (Vähäinen vika)

Huomautukset: Muodonmuutos

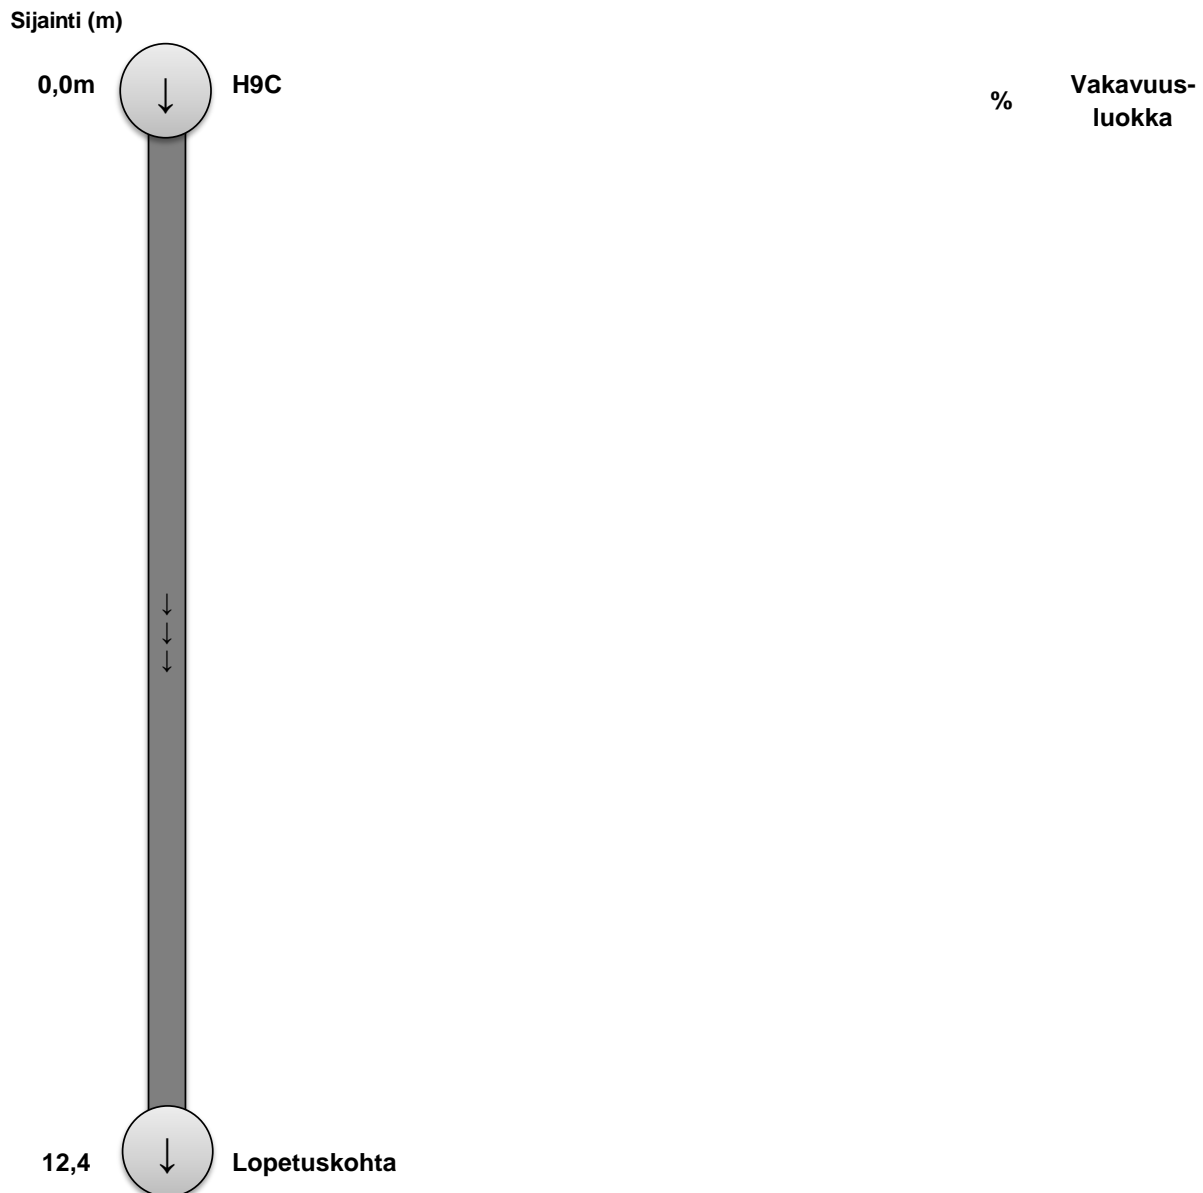
TV3: KUVAUSPÖYTÄKIRJA

YLEISARVOSANA: Putkiliinja kunnossa

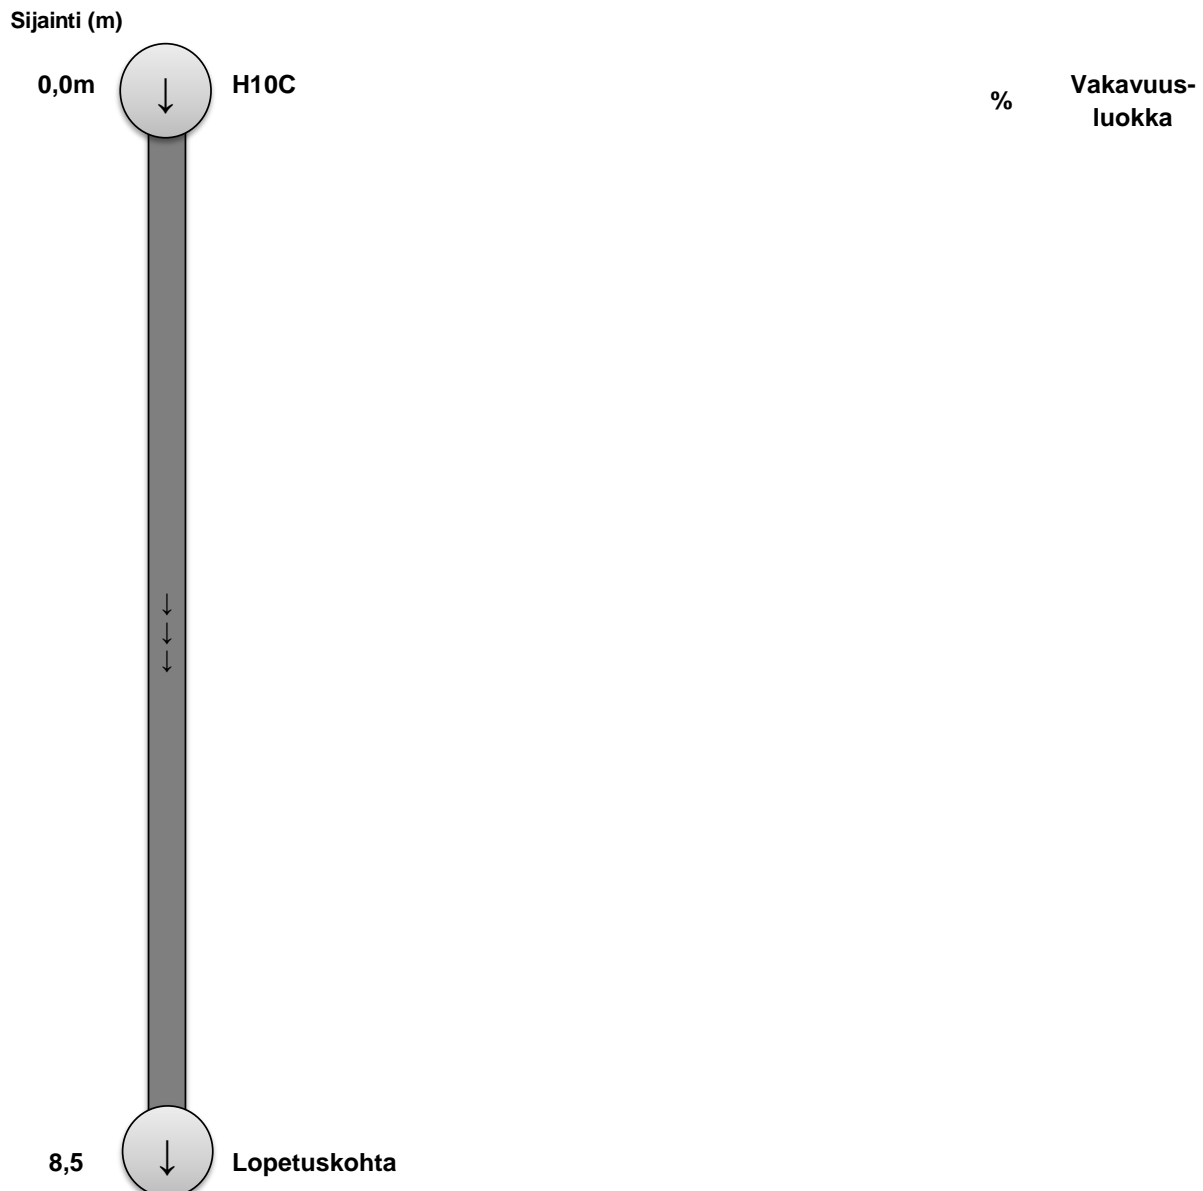
TV4: KUVAUSPÖYTÄKIRJA

YLEISARVOSANA: Putkilinja kunnossa

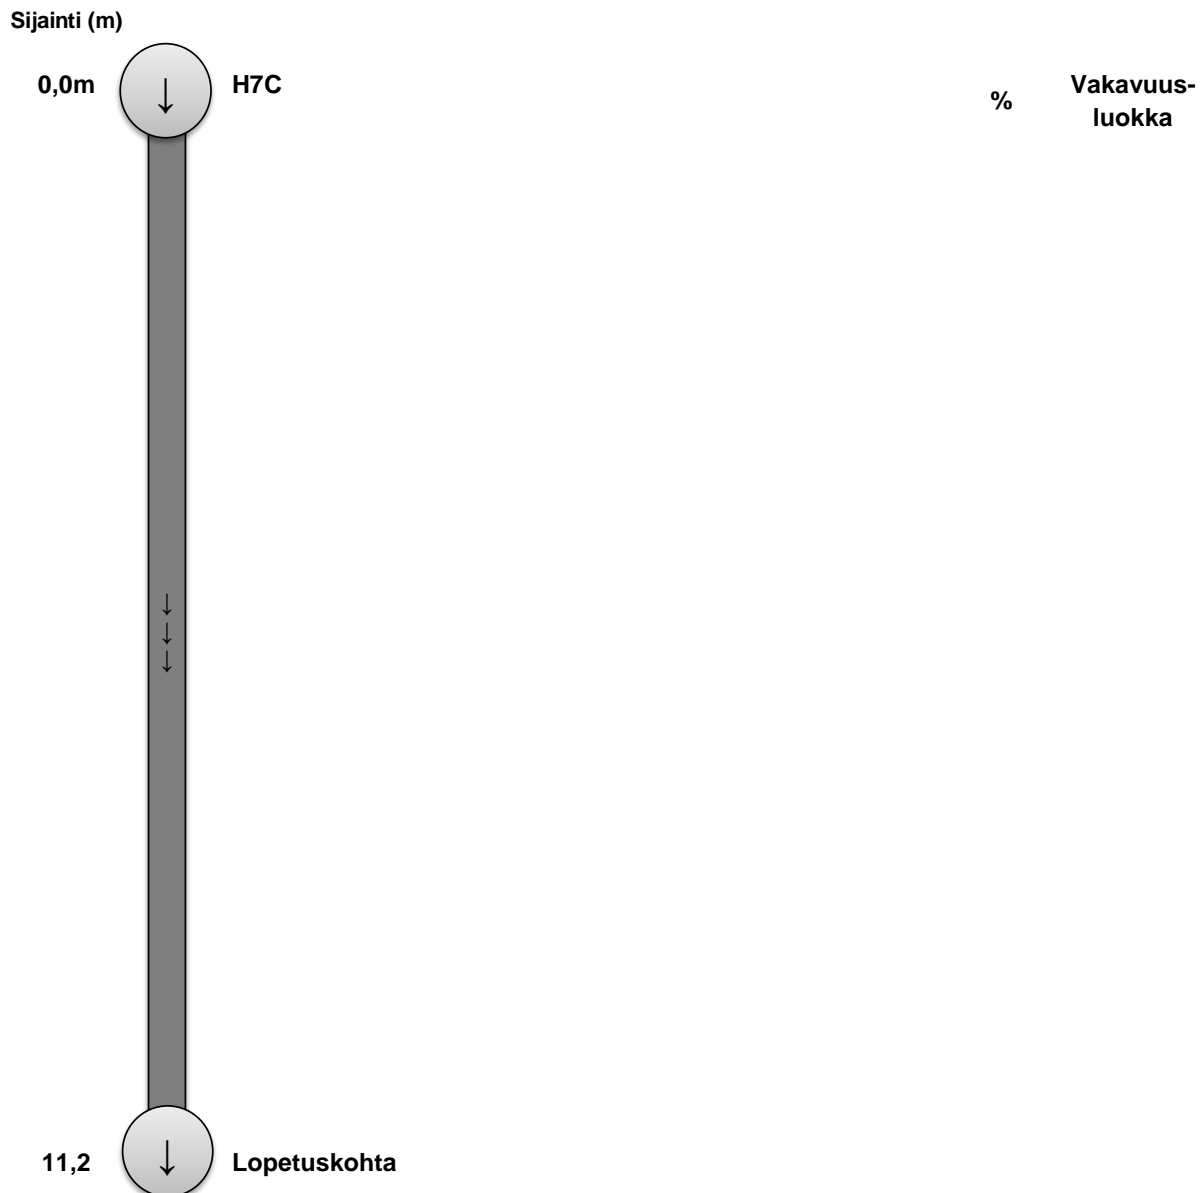
TV6: KUVAUSPÖYTÄKIRJA

YLEISARVOSANA: Putkiliinja kunnossa

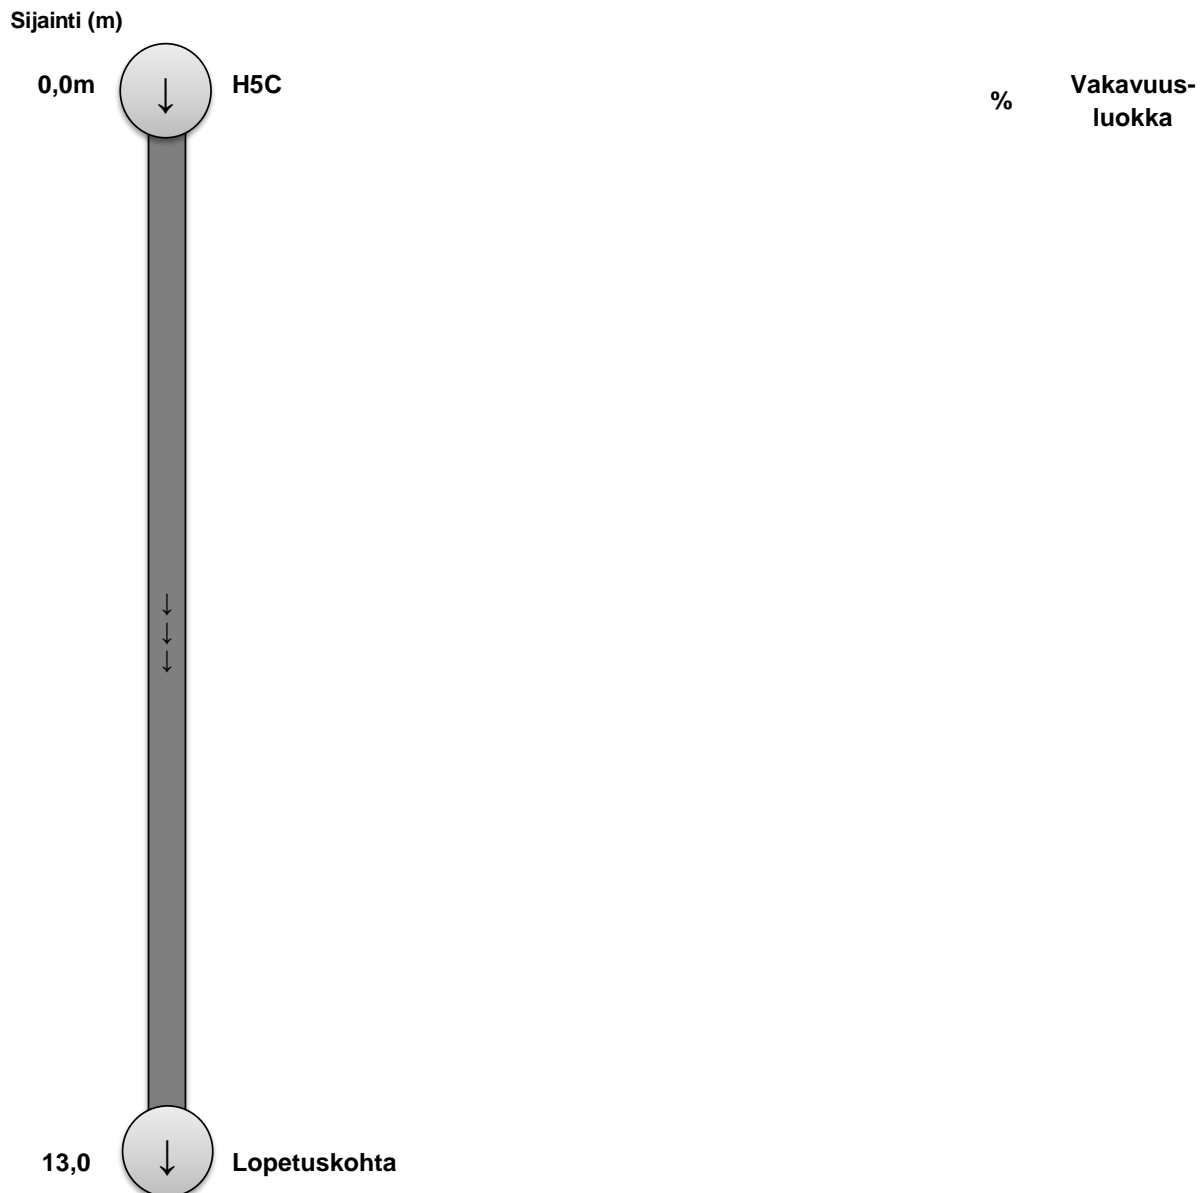
TV8: KUVAUSPÖYTÄKIRJA

YLEISARVOSANA: Putkiliinja kunnossa

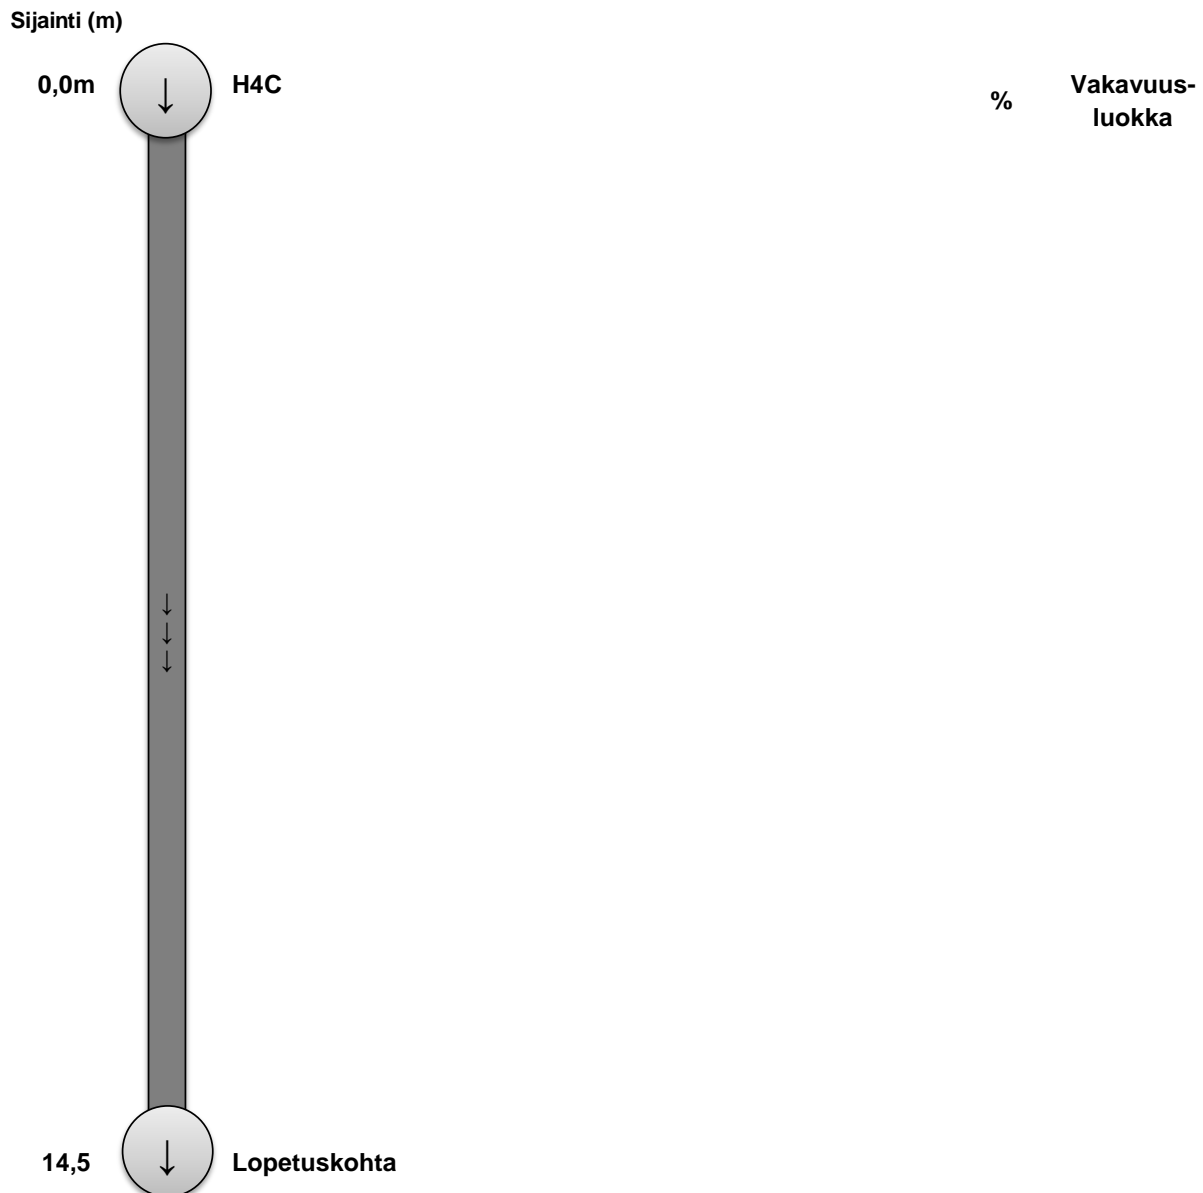
TV9: KUVAUSPÖYTÄKIRJA

YLEISARVOSANA: Putkiliinja kunnossa

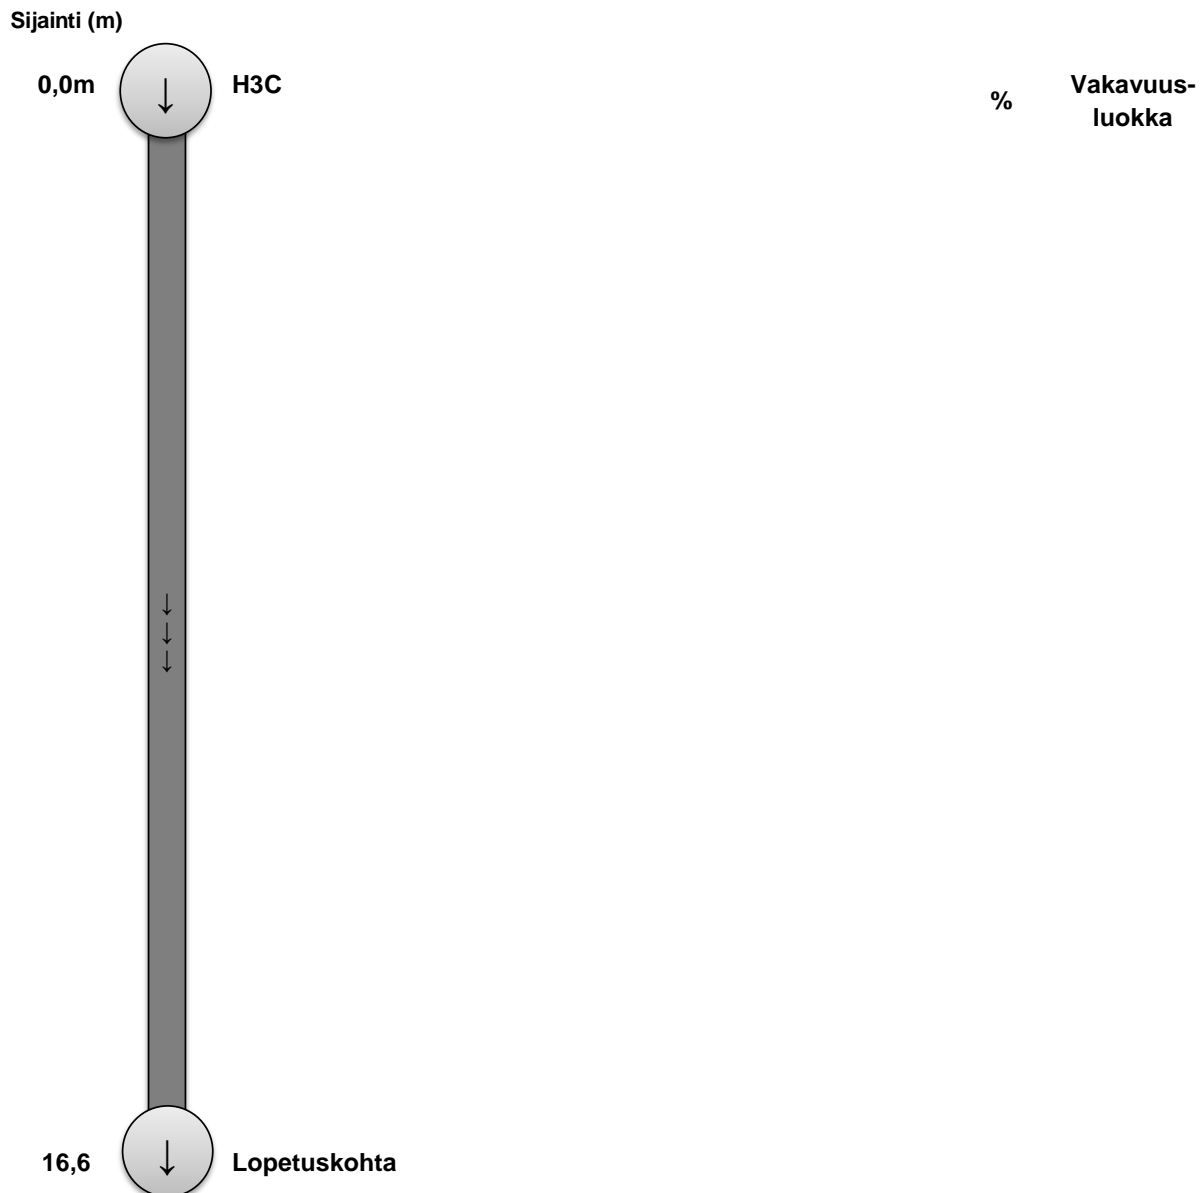
TV10: KUVAUSPÖYTÄKIRJA

YLEISARVOSANA: Putkilinja kunnossa

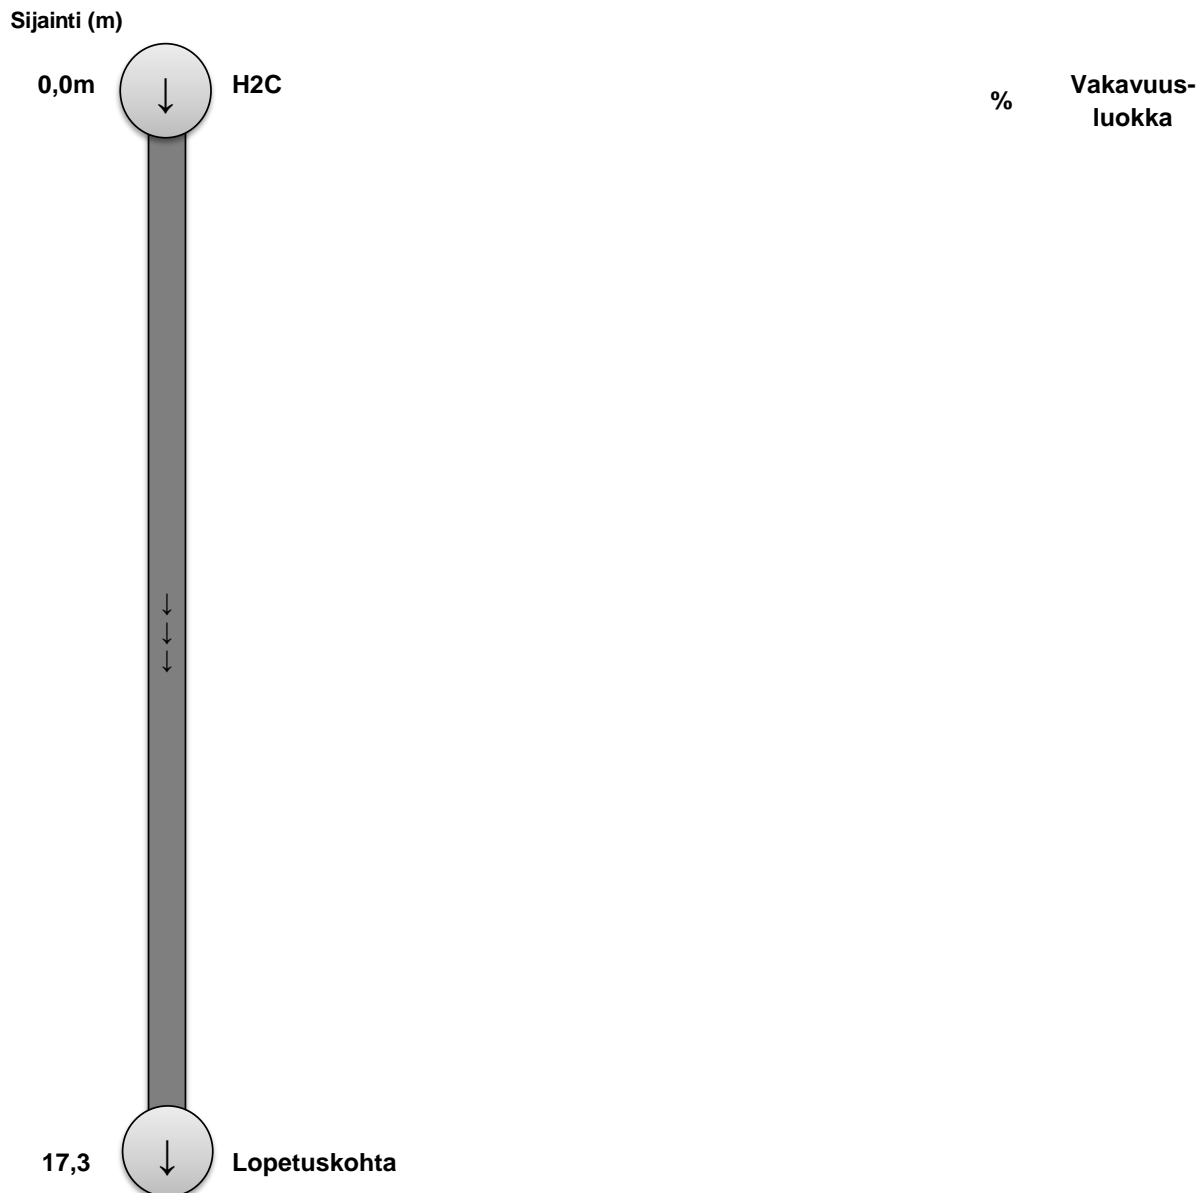
TV11: KUVAUSPÖYTÄKIRJA

YLEISARVOSANA: Putkiliinja kunnossa

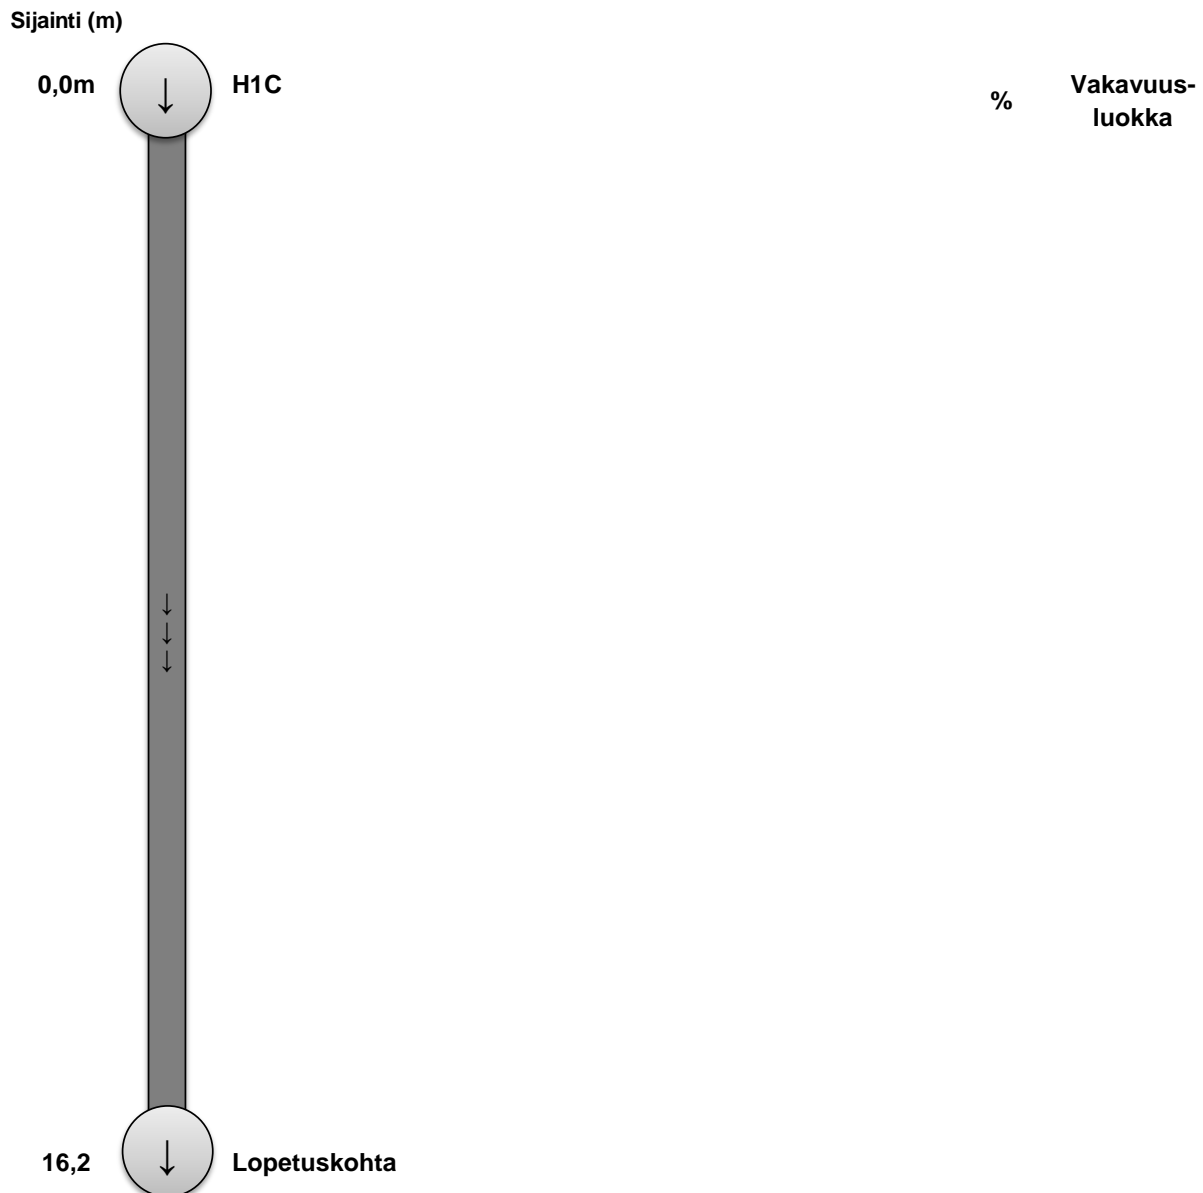
TV12: KUVAUSPÖYTÄKIRJA

YLEISARVOSANA: Putkilinja kunnossa

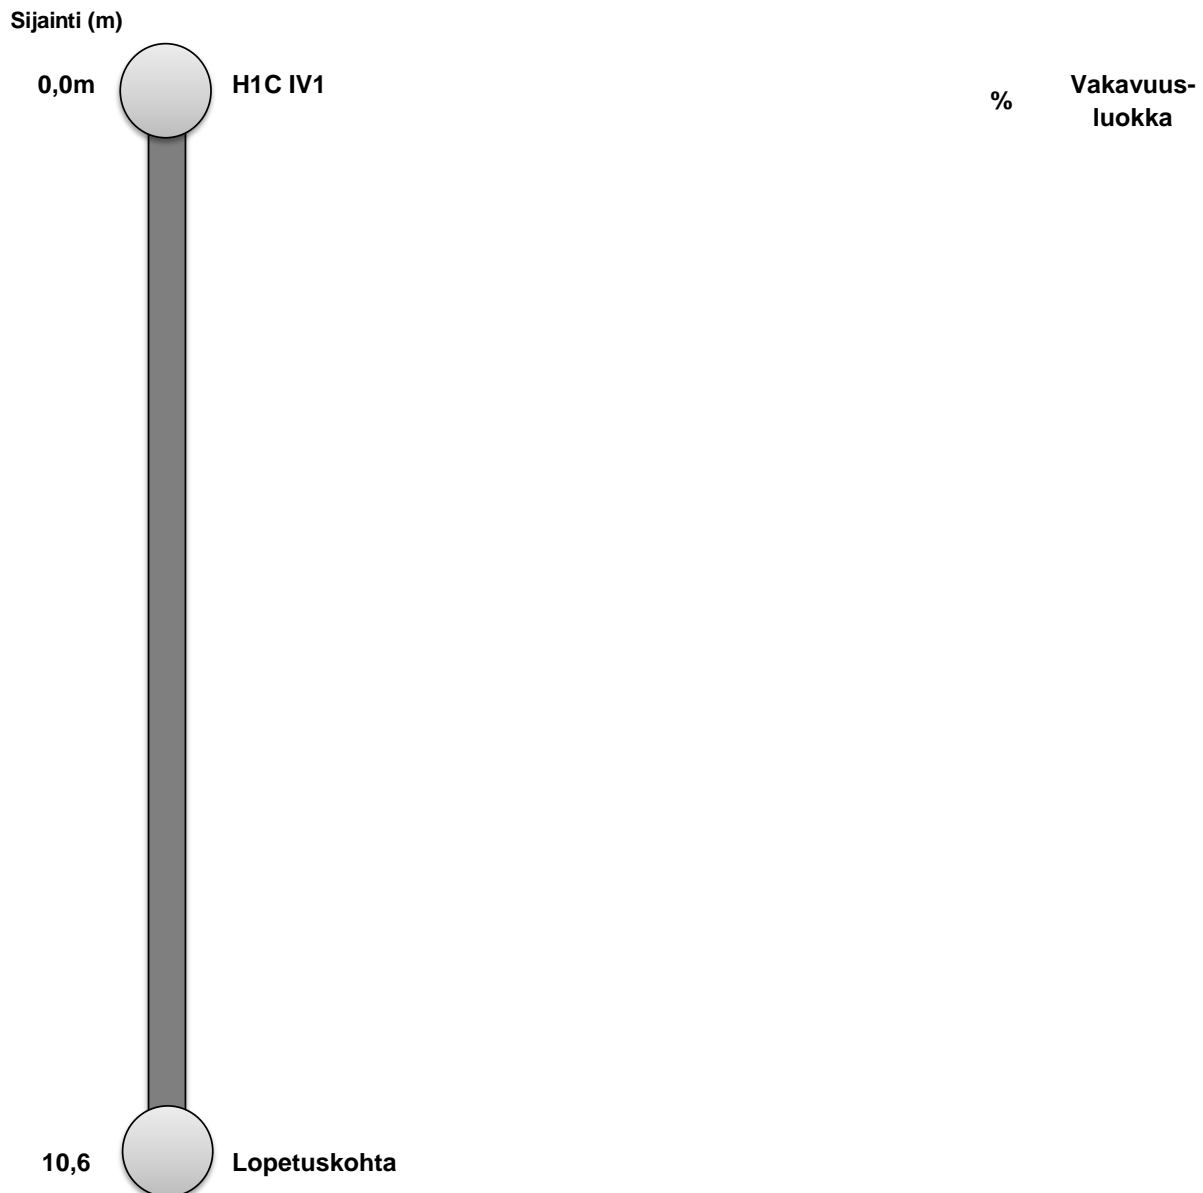
TV13: KUVAUSPÖYTÄKIRJA

Huomautukset: Pohjalla vettä

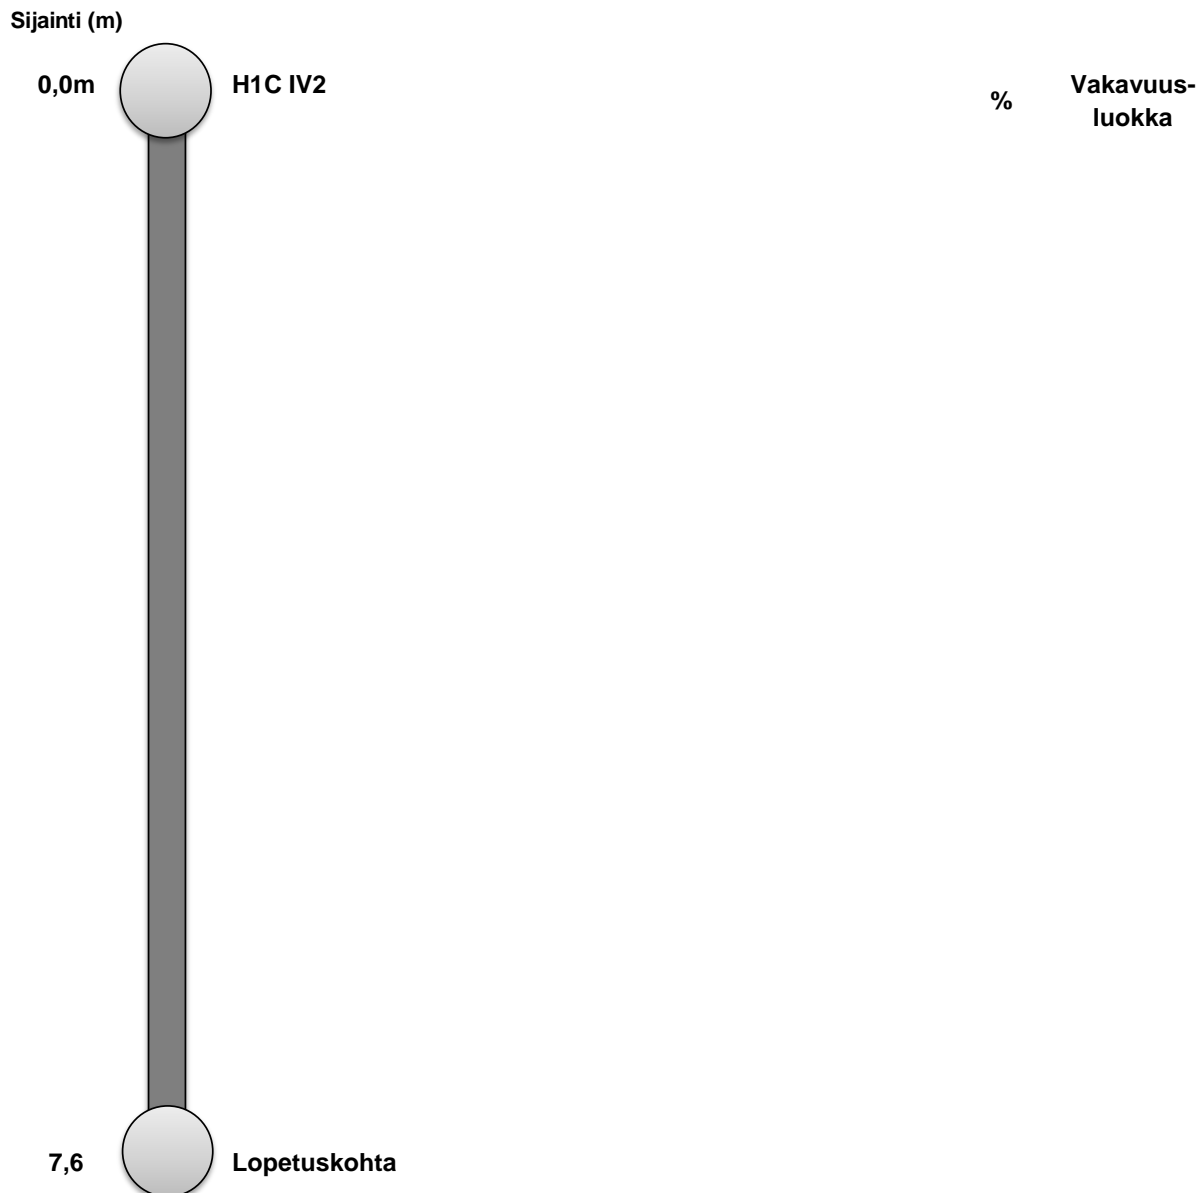
TV14: KUVAUSPÖYTÄKIRJA

YLEISARVOSANA: Putkilinja kunnossa

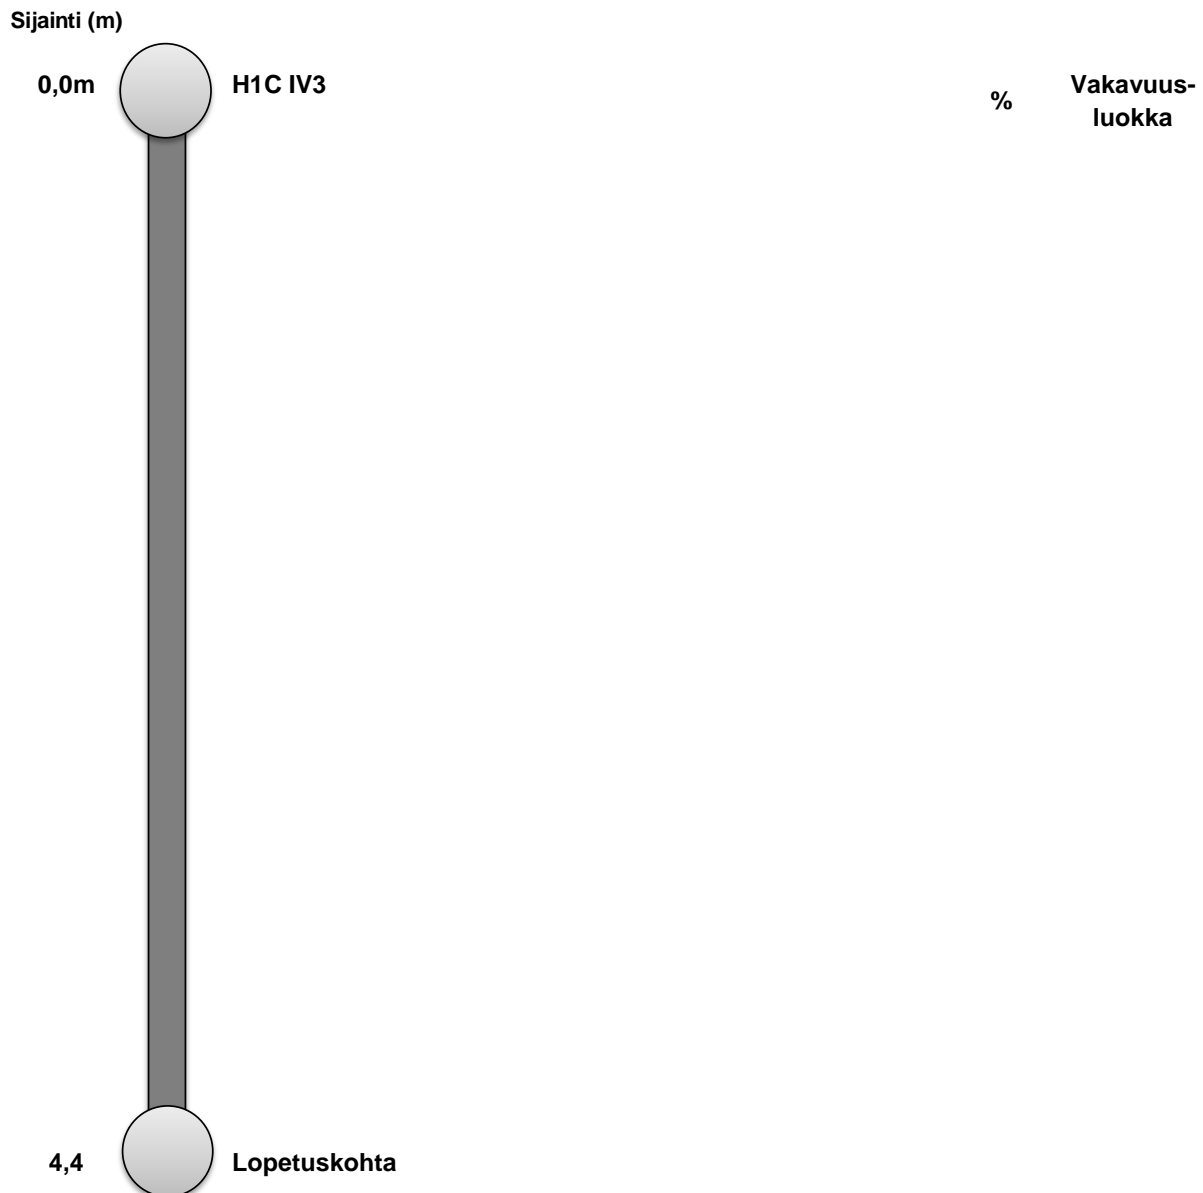
TV15: KUVAUSPÖYTÄKIRJA

YLEISARVOSANA: Putkilinja kunnossa

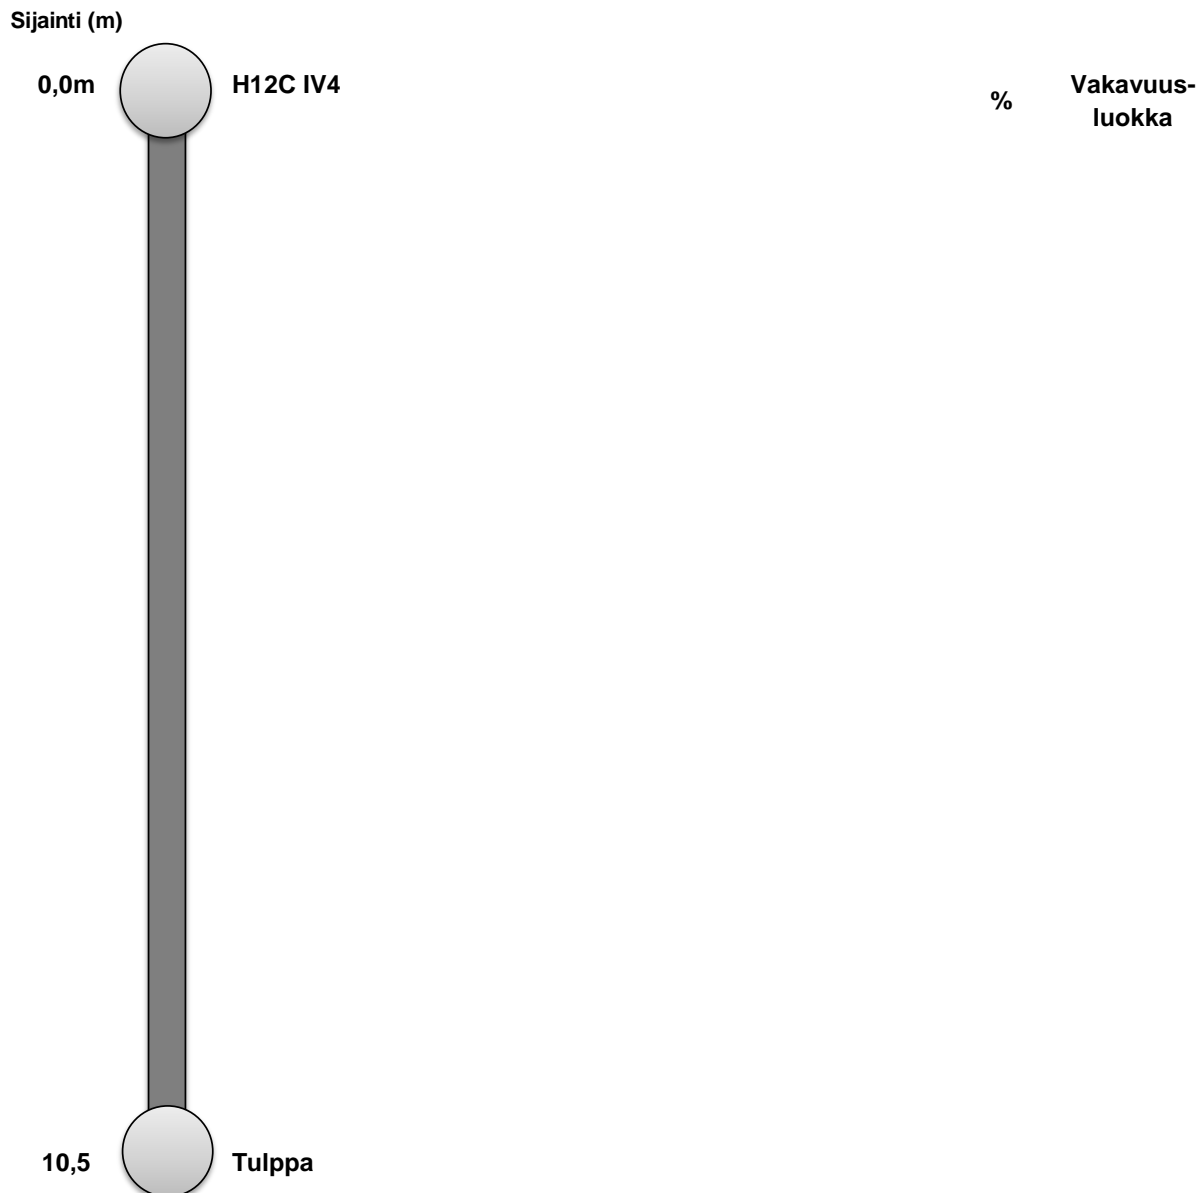
TV16: KUVAUSPÖYTÄKIRJA

YLEISARVOSANA: Putkilinja kunnossa

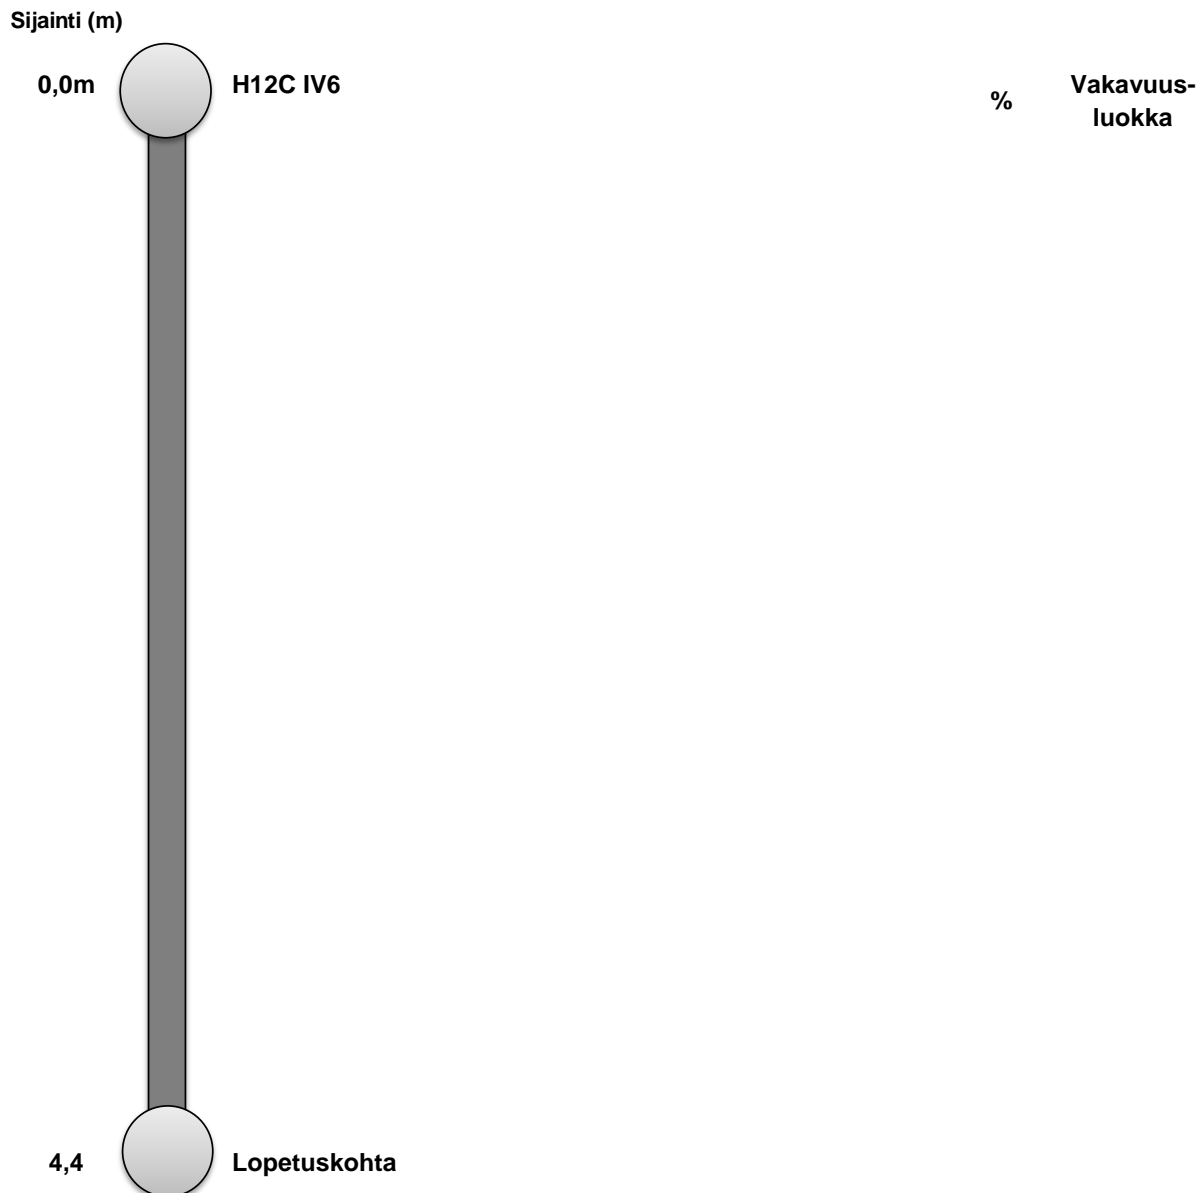
TV18: KUVAUSPÖYTÄKIRJA

YLEISARVOSANA: Putkilinja kunnossa

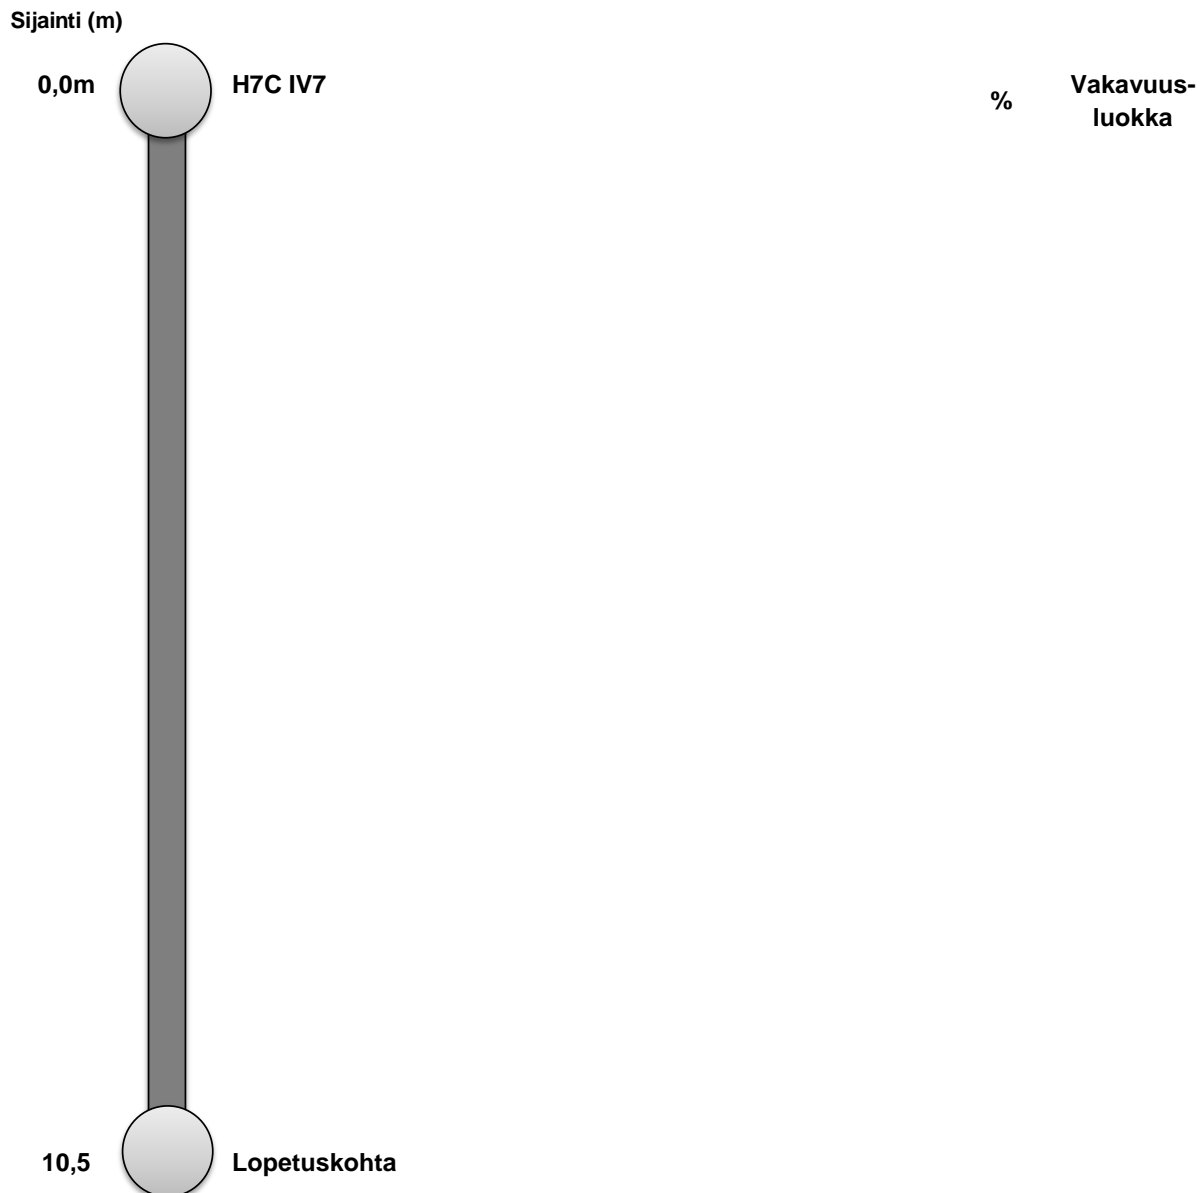
TV19: KUVAUSPÖYTÄKIRJA

YLEISARVOSANA: Putkilinja kunnossa
