Putkiston sisäpuolinen TV-kuvaus

YHTEENVETOLISTA
406,0

Otos: TV1 **Aloitus:** H12C **Osoite:** Mallikatu 6, Helsinki
Käyttötarkoitus: Jätevesi
Materiaali: Muovi **Lopetus:** Lopetuskohta **Kuvaaja:** Mikael Rosenlöf
Putkikoko (mm): Piirustusten muk.
Kuvaussuunta: Myötävirtaan **Hurrikaanit Ympäristöhuolto Oy**

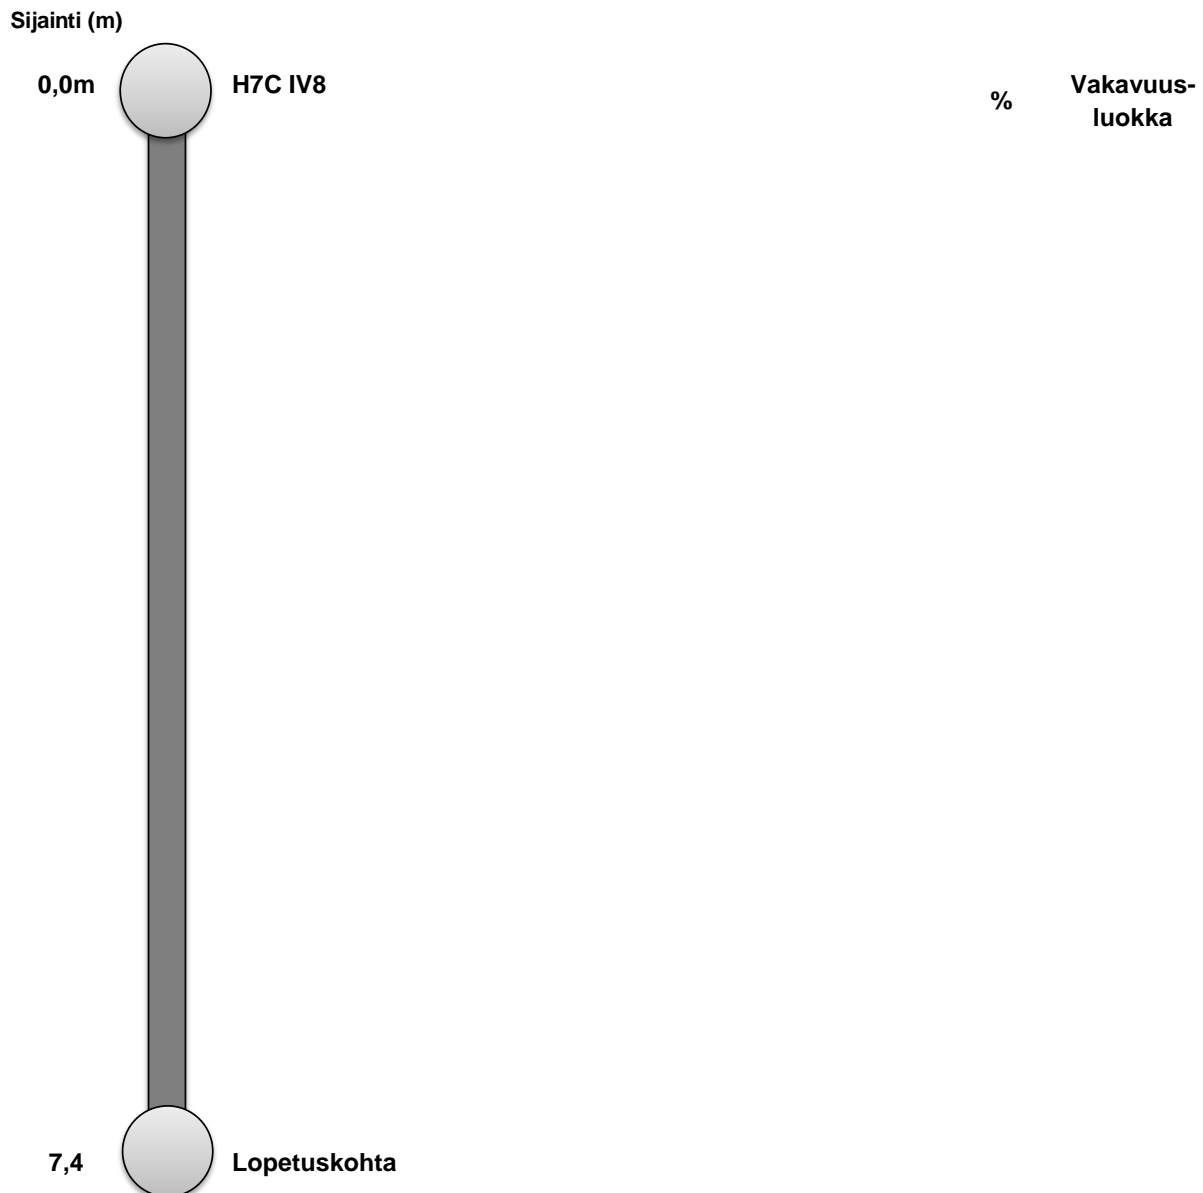
TV20: KUVAUSPÖYTÄKIRJA

YLEISARVOSANA: Putkilinja kunnossa

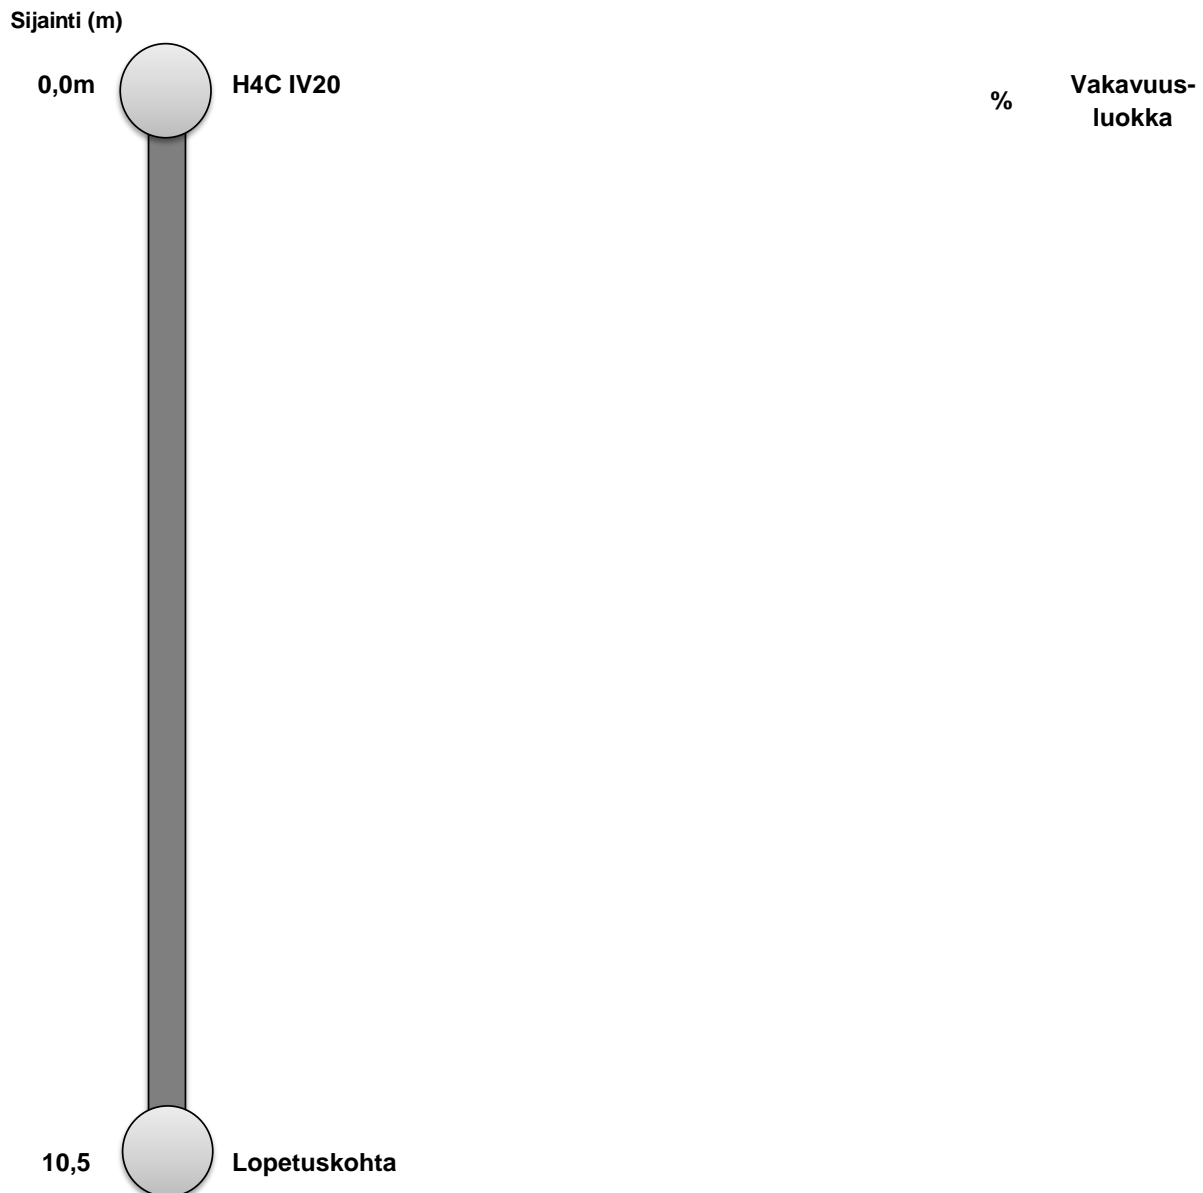
TV32: KUVAUSPÖYTÄKIRJA

YLEISARVOSANA: Putkilinja kunnossa

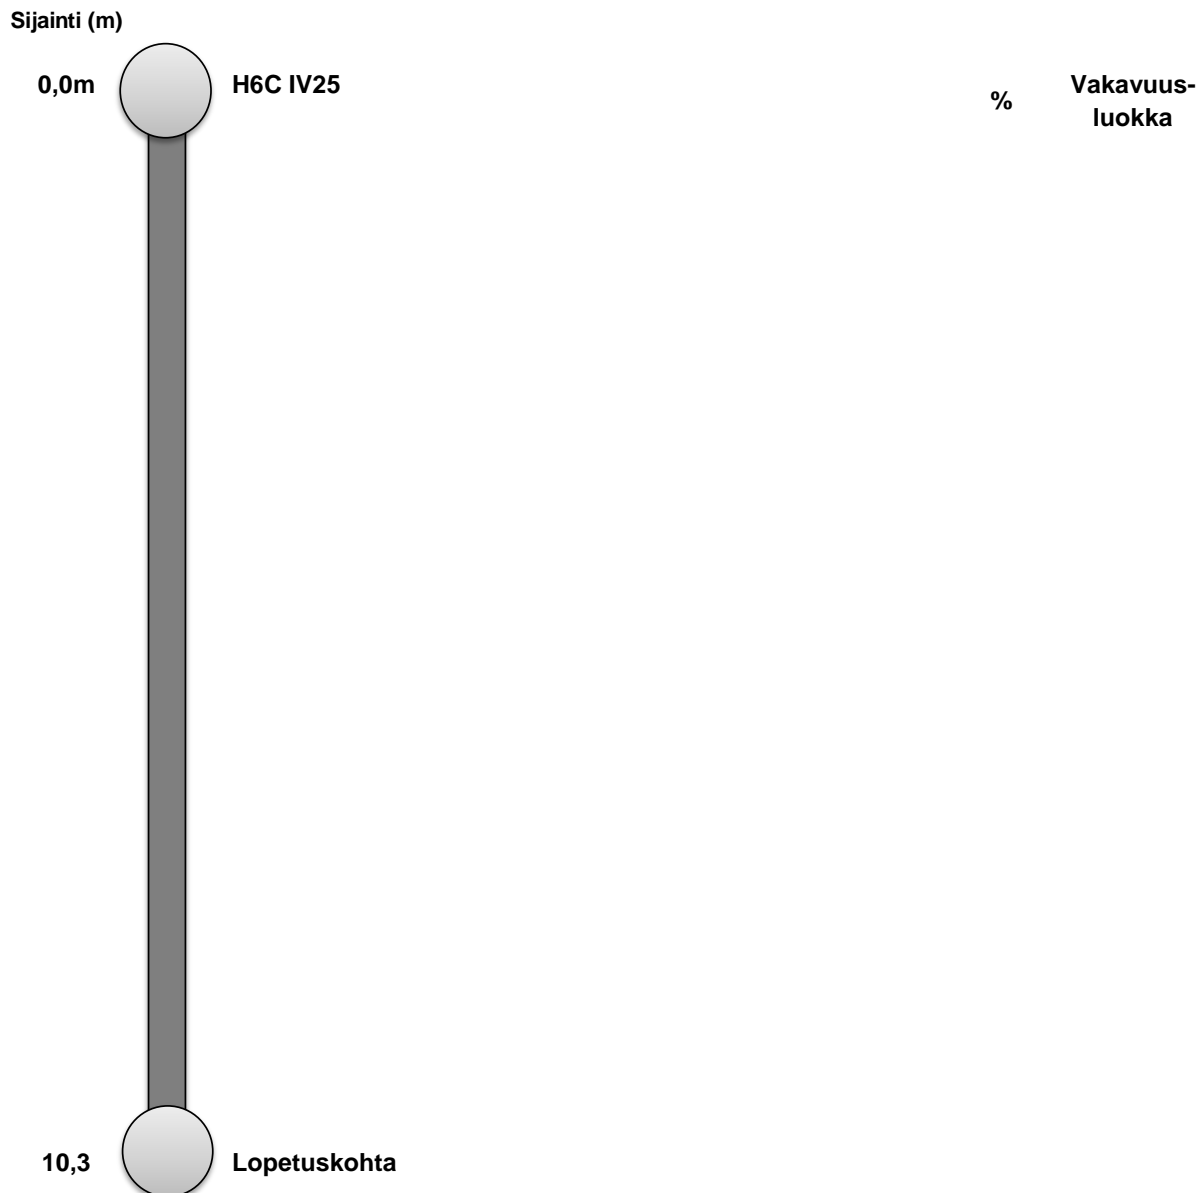
TV37: KUVAUSPÖYTÄKIRJA

YLEISARVOSANA: Putkilinja kunnossa
