**Kiinteistön kosteudenhallinnan kartoitus: Pienkiinteistö 10,Helsinki**

**Kohde:** Pienkiinteistö 10, Helsinki  
**Tilaaaja:** Mikko Mallikas, Isännöitsijä  
**Tarkastaja:**

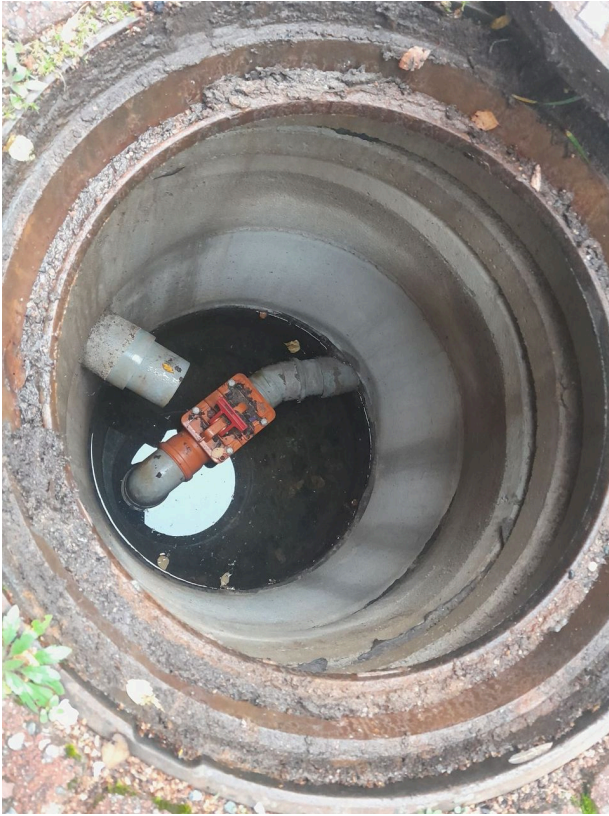
PVK01

<b>Salaojat purkavat:</b>	Perusvesikaivoon (PVK)
<b>Purkulinjan toiminnallisuus:</b>	Toimii
<b>Padotusventtiili:</b>	On, toimii
<b>Purkuputki:</b>	Umpiputkea
<b>Lisätiedot:</b>	Salaojakaivojen sakkapesissä on maa-ainesta, mutta ei siinä määrin, että tyhjennykselle on tarvetta.  Perusvesikaivo purkaa putkien suuntien mukaan mahdollisesti ensimmäisen rakennuksen autohallin lattian alla olevaan kaivoon. Perusvesikaivojen vedenpinta on oikealla tasolla ja padotusventtiilit on todettu tiiviiksi työntämällä kaivosta pienempi kamerapää lähtökäyrän sisältä purkuputken sisälle.

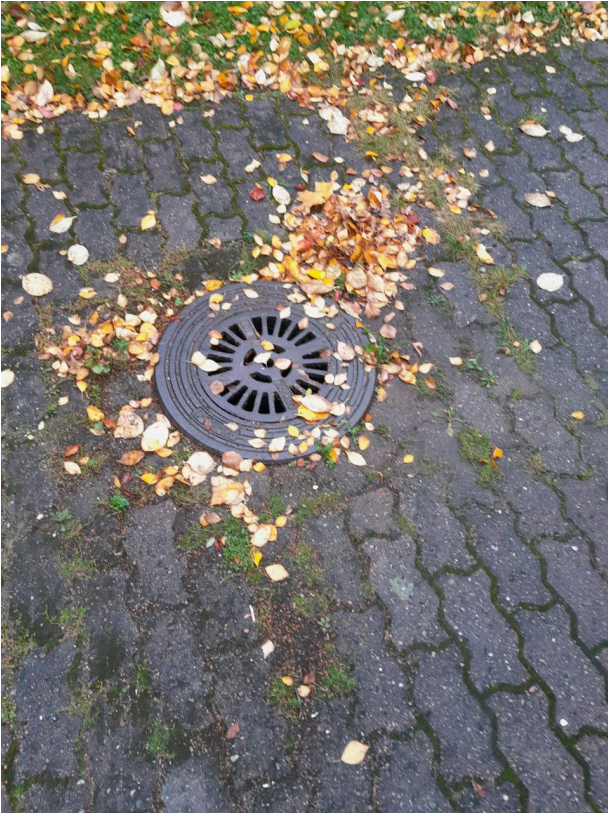
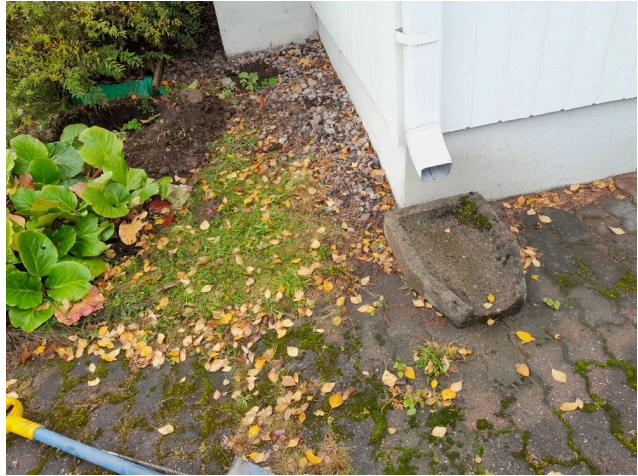
<b>Sadevesijärjestelmä TV-kuvattu:</b>	Ei (ei tilattu)
<b>Liittyykö salaojajärjestelmä sadevesijärjestelmään:</b>	Kyllä
Muut poikkeamat:	
<b>Rännikaivot on asennettu hyvien rakennustapojen mukaisesti:</b>	Kyllä
<b>Sadevesikaivojen ritilät ovat oikealla tasolla:</b>	Osittain
<b>Lisätiedot:</b>	<p>Salaojajärjestelmän perusvesikaivot purkavat sadevesijärjestelmään.</p> <p>Rännikaivoja ei ole vaan rännien purku on toteutettu betonisilla kouruilla.</p> <p>Rakennuksen kaksi edustalla olevan sadevesikaivon ritilä on maanpintaa hieman korkeammalla, mutta maanpinnan kaadon vuoksi kaivon ympärillä ei aiheuttanut ainakaan työn hetkellä olleen sateen hetkellä lätäköitä.</p>

Rakennuksen kaksi edustalla oleva hieman koholla oleva sadevesikaivo.

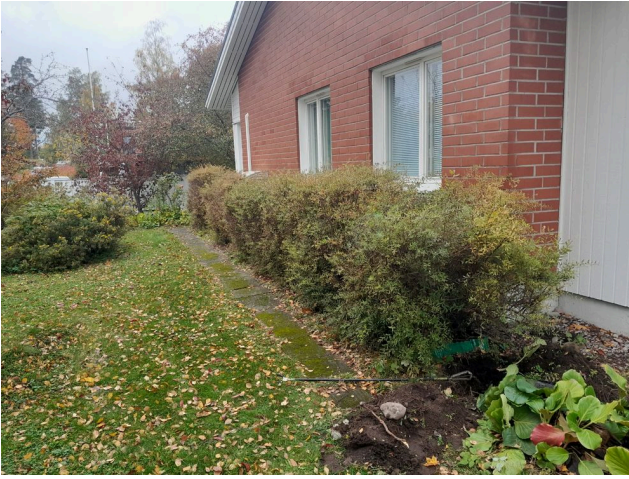
Rakennuksen kaksi seinustalla olevaa kasvillisuutta.

Kasvillisuuden juuret ja niiden sitoma kosteus ovat lievä riski salojien rakenteelliselle tai toiminnalliselle kunnolle. Lisäksi juuret saattavat aiheuttaa vaurioita rakennuksen sokkeliin.

Pensaiden etäisyydeksi suositellaan 3 metrin etäisyyttä rakennuksen reunasta ja suurempien puiden etäisyydeksi 5 metriä.
