Kohde: Esimerkkitie 2, Espoo
Tilaaaja: Tilaajayritys Oy, Tilaaja Timpuri
S-posti: info@tilaajayritys.fi
Kuvaaja: Anders Ekberg
Yhteystiedot: anders.ekberg@hurrikaanit.fi,

Kuvauksen tarkoitus: Kuntokartoitus

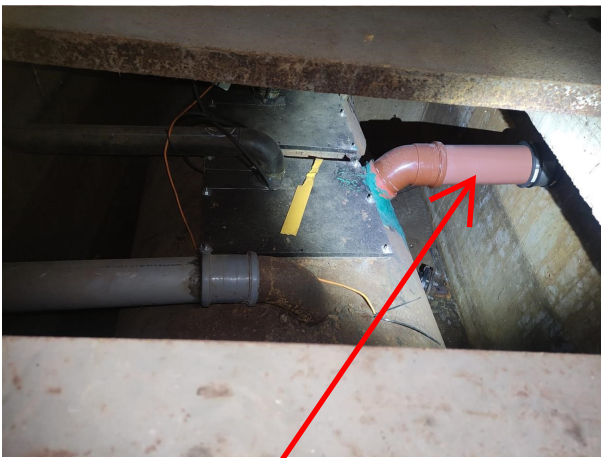
JVP

Pohjaviemäriin huoltaminen on hankalaa koska JVP:n päässä ei ole puhdistusluukkuja ks. valokuva (JVP).

Puhdistusluukun paikka

Suosittelaa että JVP:n päätyyn tehdään pohjaviemäriin puhdistusluukku tulevia huoltotoimenpiteitä helpottamaan.

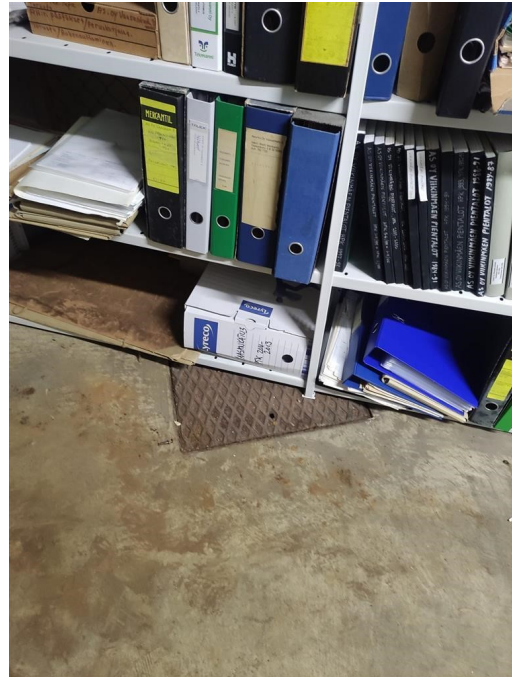
JVTP hyllyn alla

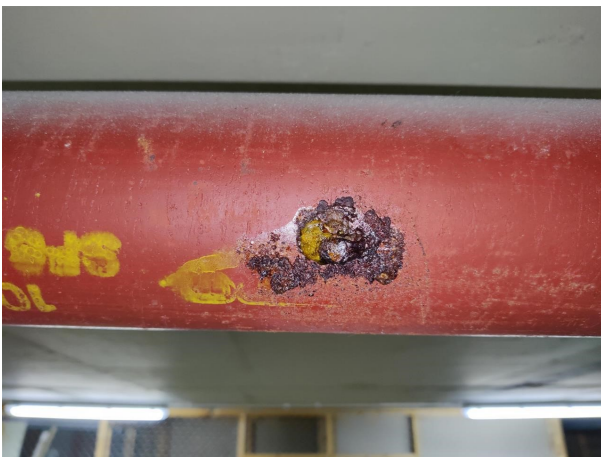
TV-kuvasten ja aistinvaraisten havaintojen perusteella kohteen esillä olevat valurautaviemärit ovat läpisyöpyneitä, putkilinjoja ei tästä syystä painehuuhdeltu rikkoutumisvaaran vuoksi. Kaikissa valurautaputkissa havaittiin syöpymää sekä kovettunutta kertymää ja ne ovat karheita koko kuvatulla matkalla. Valurautaputket ovat rakenteellisesti heikossa kunnossa.

Syöpymää

Suosittelaa että kaikki esillä olevat valurautaputket vaihdetaan uusiin.

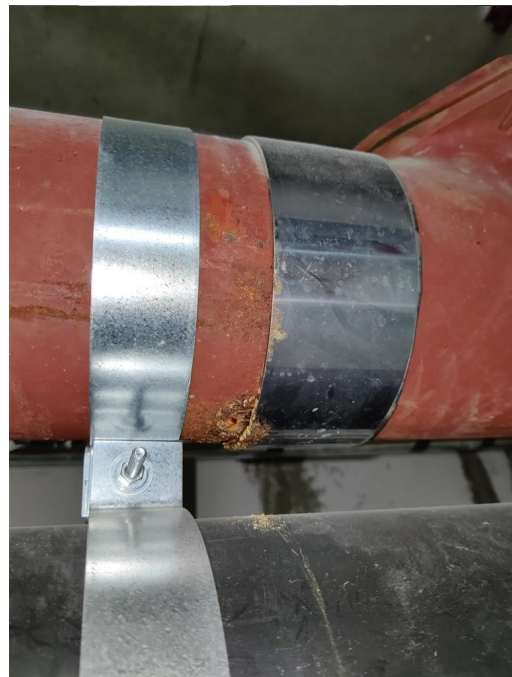
Syöpymää

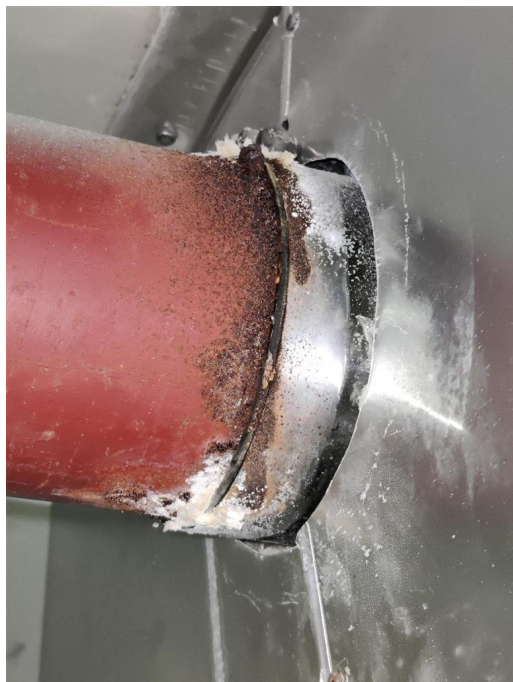
Syöpymää

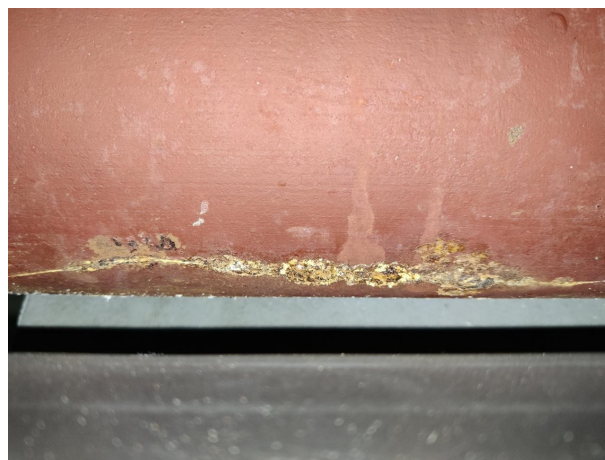
Syöpymää

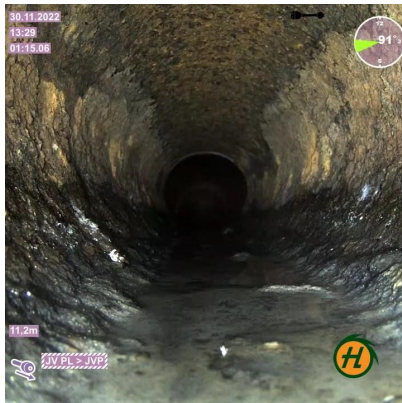
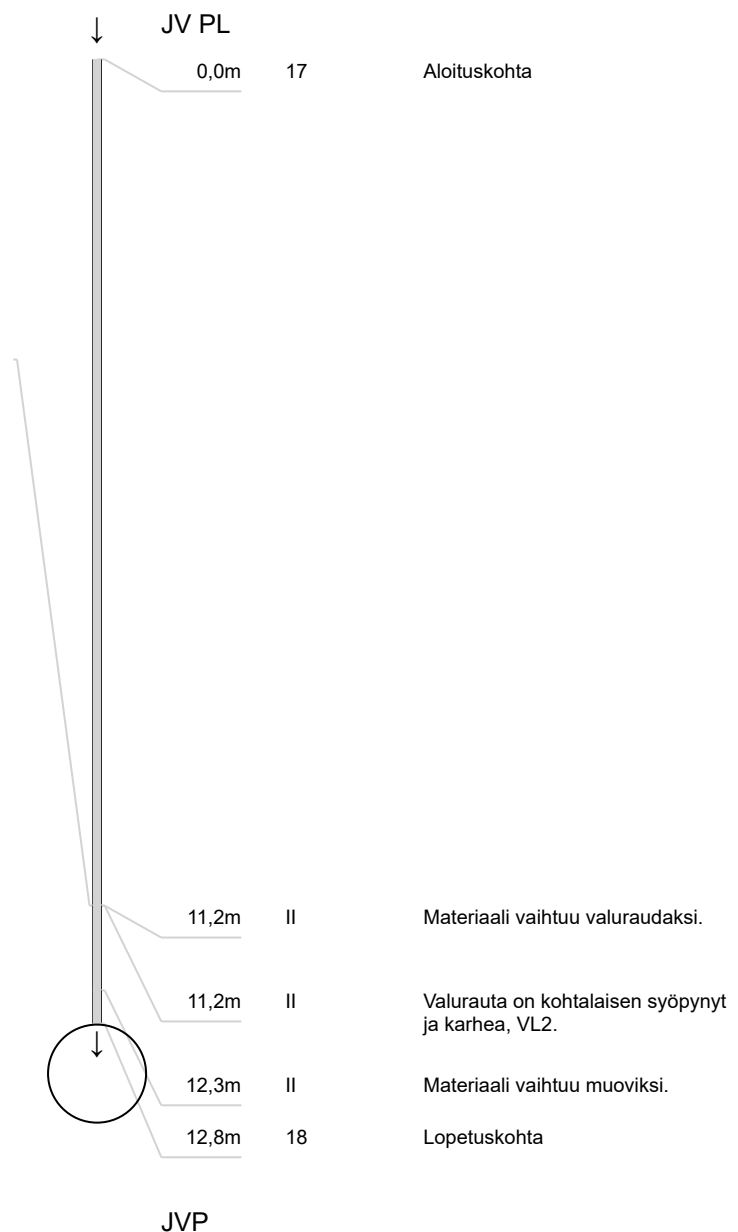
Nimi	Putkikoko (mm)	Päivämäärä
Tv01	160	30.11.2022
Kohta ylhäällä	Materiaali	tutkimuksen numero
JV PL	PVC	1
Kohta alhaalla	Kanavatyyppi	Virtaussuunta
JVP	Vapaavirtauslinja-Likavesi	Virtaussuuntaan

Yleisarvosana: 2 (Kohtalaista vikaa)

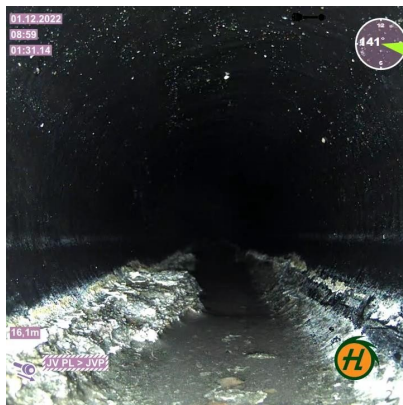
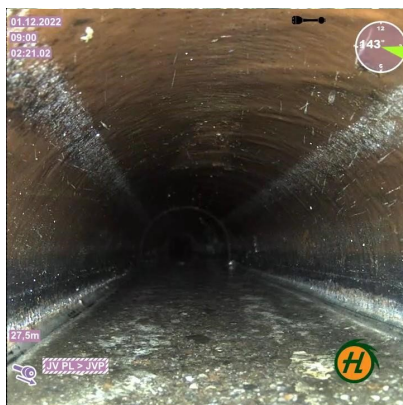
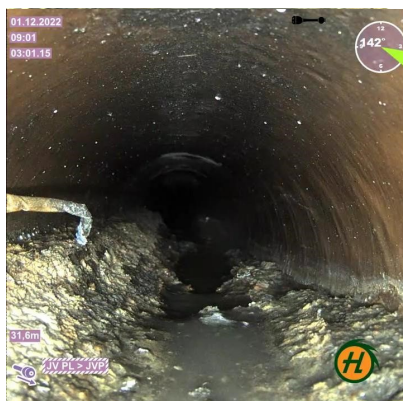
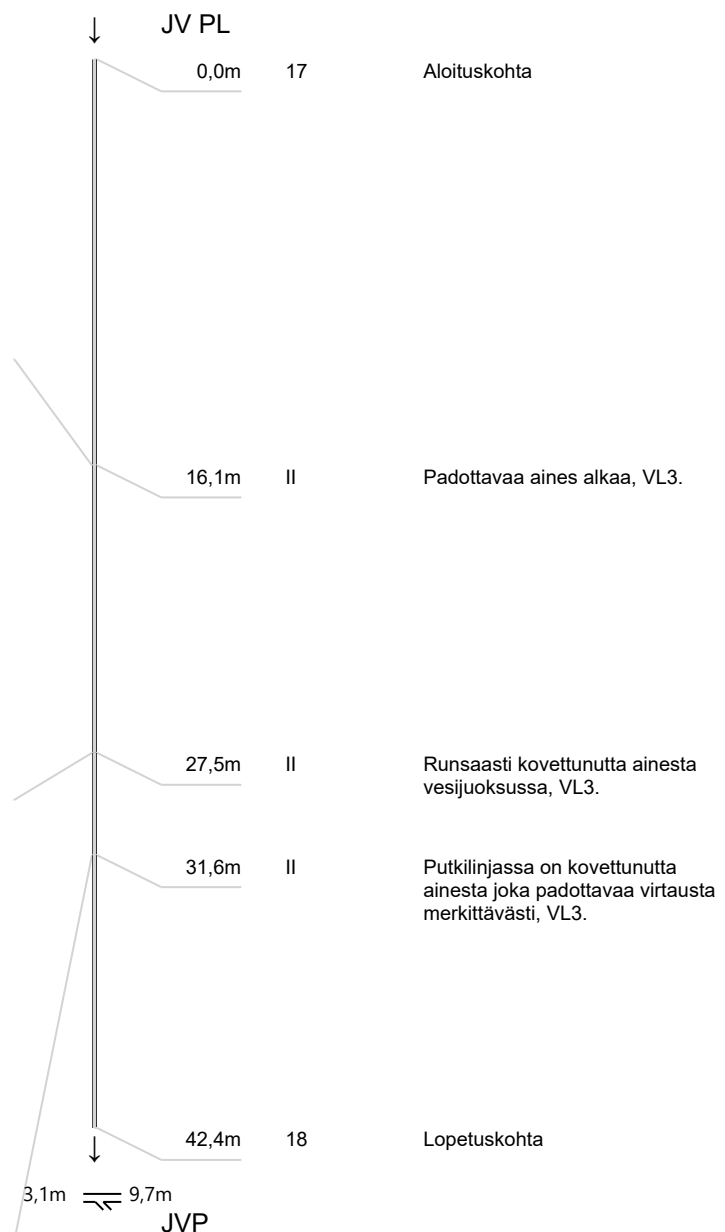
Tv02

Kellarikerroksen lattiapinnan alapuoliset putkilinjat ovat PVC-putkea. Putkilinjat ovat rakenteellisesti hyvässä kunnossa mutta niissä havaittiin toiminnallisuutta heikentäviä vikoja (Tv02).

Pohjaviemäriin havaittiin runsaasti kovettunutta padottavaa ainesta vesijuoksussa (Tv02).

Yleisarvosana: 3 (Merkittävää vikaa)

Suosittelaa että pohjaviemäri (Tv02) saneerataan tai että kova aines poistetaan mekaanisesti rassilla. PVC-putken seinämät kuluvat merkittävästi rassauksesta, jonka johdosta on syytä harkita putken sukutusta, tai putken saneerausta perinteisin menetelmin.

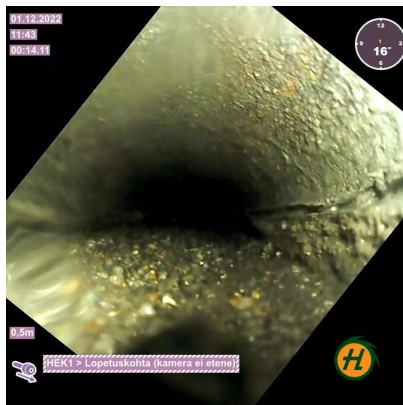
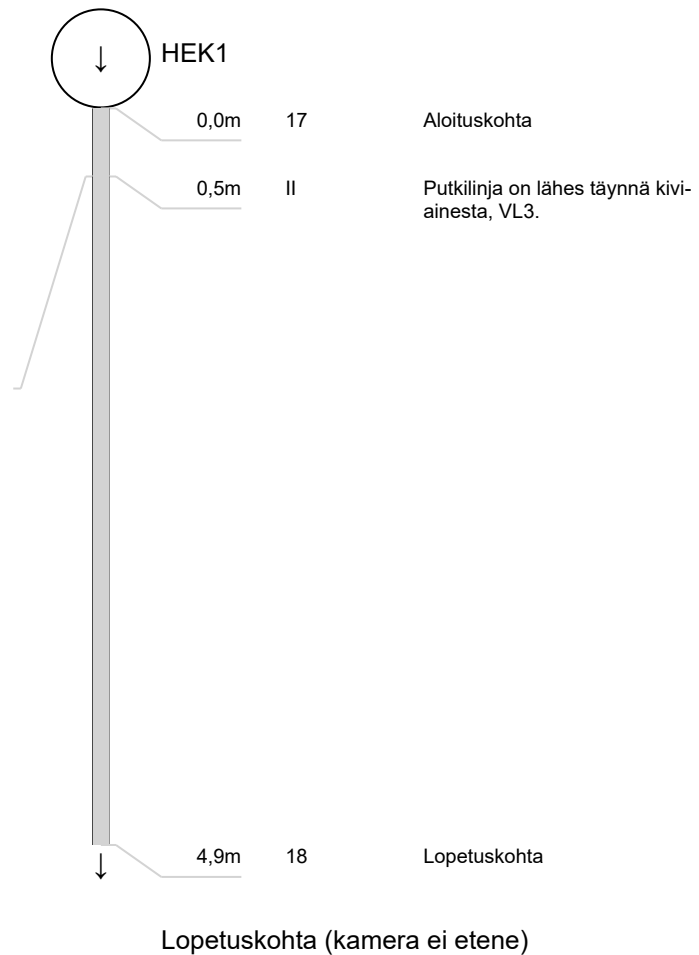
Nimi	Putkikoko (mm)	Päivämäärä
Tv03	110	1.12.2022
Kohta ylhäällä	Materiaali	tutkimuksen numero
HEK1	Teräs	3
Kohta alhaalla	Kanavatyyppi	Virtaussuunta
Lopetuskohta (kamera ei etene)	Vapaavirtauslinja-Likavesi	Virtaussuuntaan

Yleisarvosana: 3 (Merkittävää vikaa)

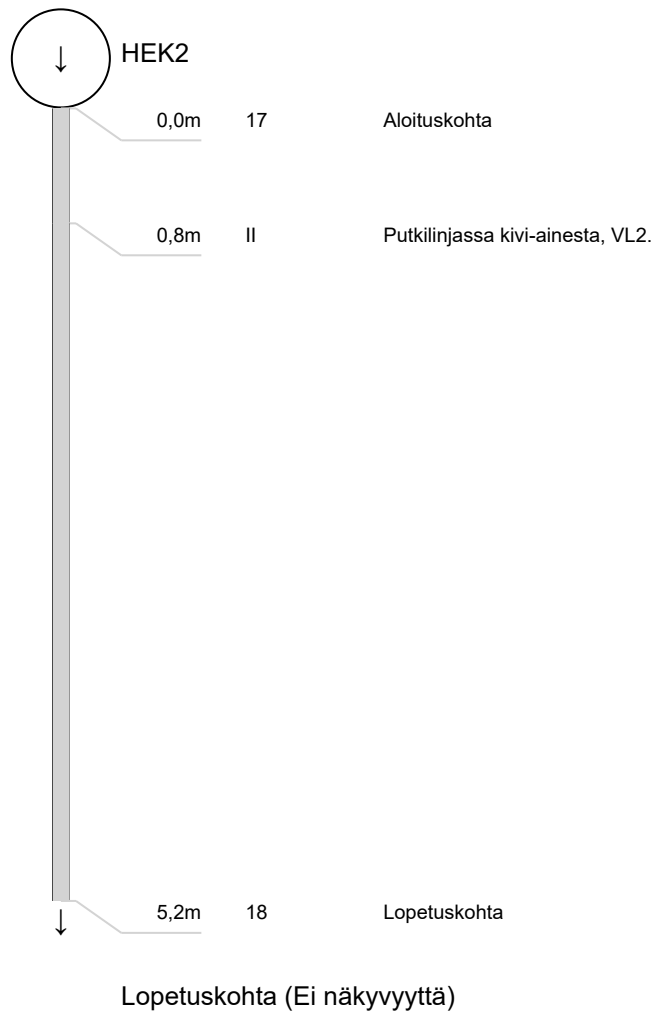
Nimi	Putkikoko (mm)	Päivämäärä
Tv04	110	1.12.2022
Kohta ylhäällä	Materiaali	tutkimuksen numero
HEK2	Teräs	4
Kohta alhaalla	Kanavatyyppi	Virtaussuunta
Lopetuskohta (Ei näkyvyyttä)	Vapaavirtauslinja-Likavesi	Virtaussuuntaan

Yleisarvosana: 2 (Kohtalaista vikaa)

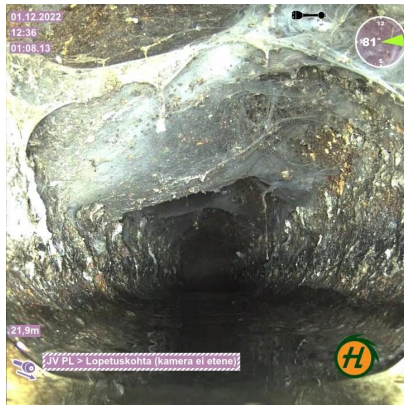
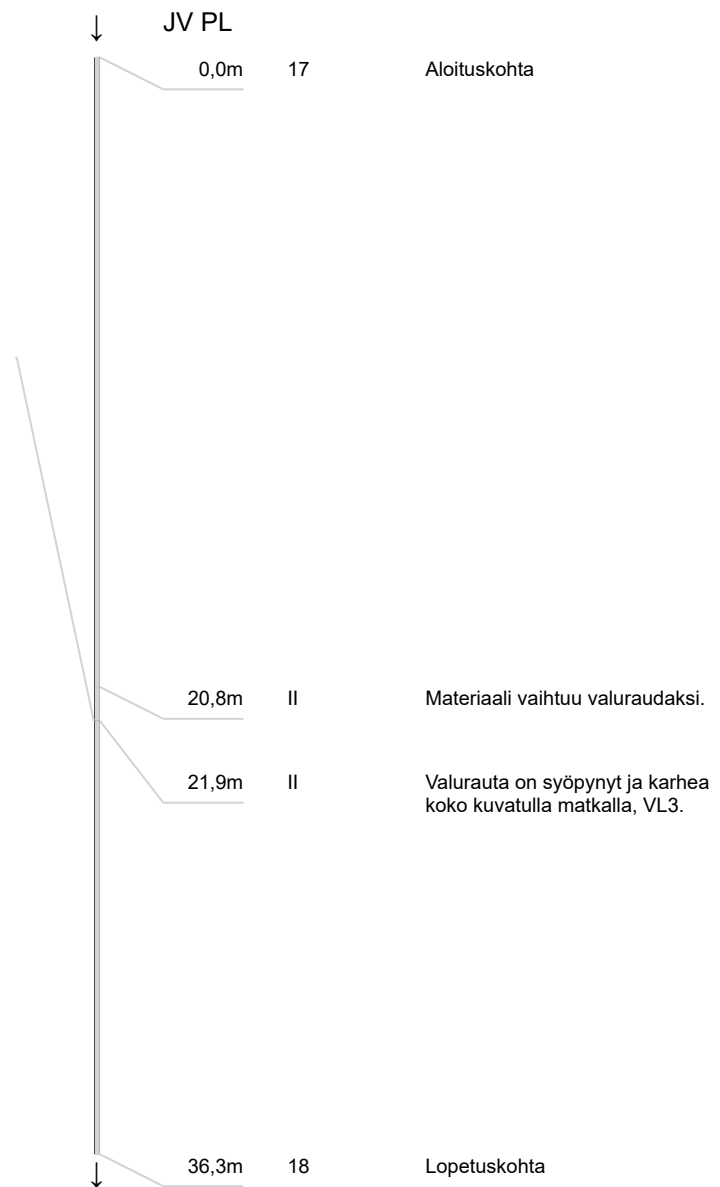
Nimi	Putkikoko (mm)	Päivämäärä
Tv05	160	1.12.2022
Kohta ylhäällä	Materiaali	tutkimuksen numero
JV PL	Polypropeeni	5
Kohta alhaalla	Kanavatyyppi	Virtaussuunta
Lopetuskohta (kamera ei etene)	Vapaavirtauslinja-Likavesi	Virtaussuuntaan

Yleisarvosana: 3 (Merkittävää vikaa)

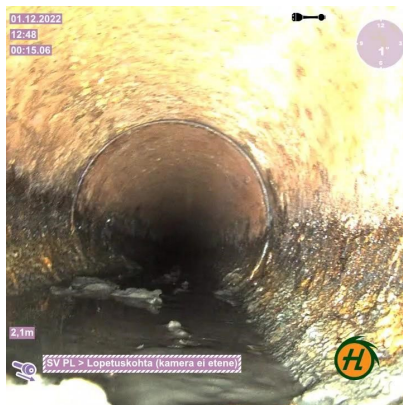
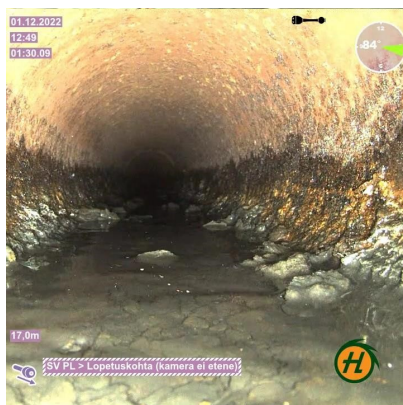
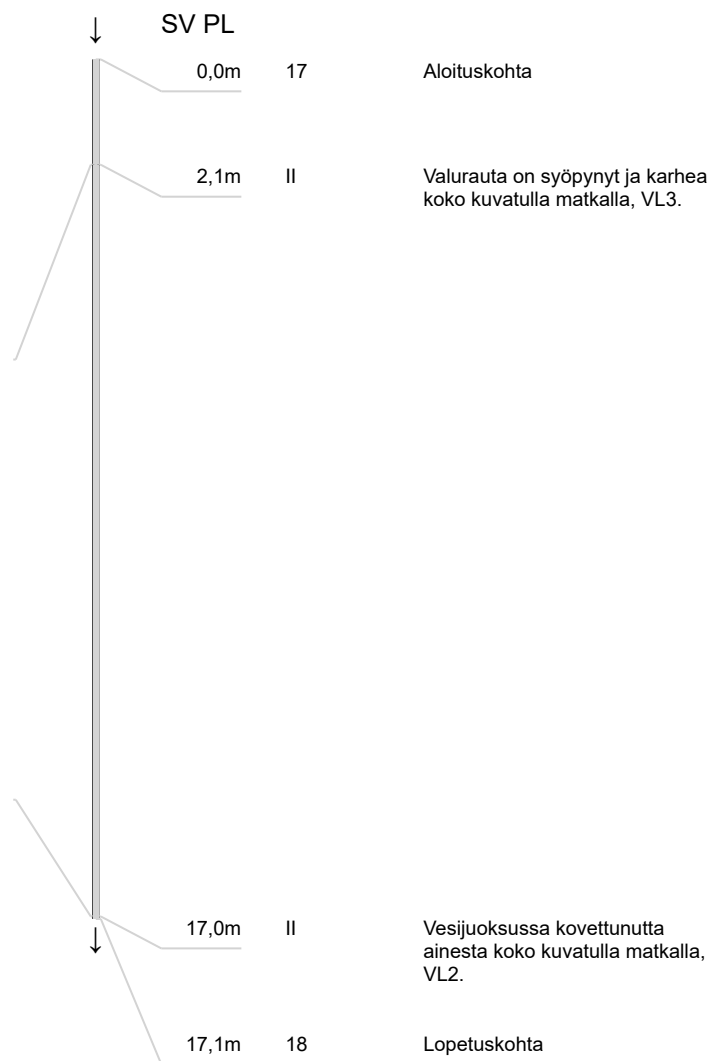
Nimi	Putkikoko (mm)	Päivämäärä
Tv06	150	1.12.2022
Kohta ylhäällä	Materiaali	tutkimuksen numero
SV PL	Valurauta	6
Kohta alhaalla	Kanavatyyppi	Virtaussuunta
Lopetuskohta (kamera ei etene)	Vapaavirtauslinja-Sadevesi	Virtaussuuntaan

Yleisarvosana: 3 (Merkittävää vikaa)

Lopetuskohta (kamera ei etene)

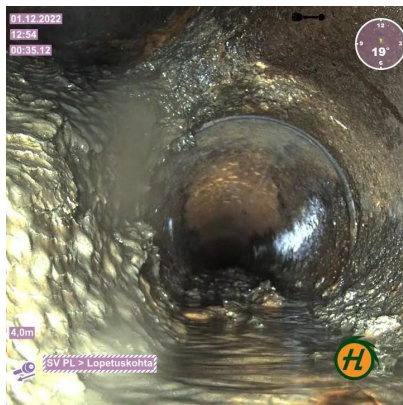
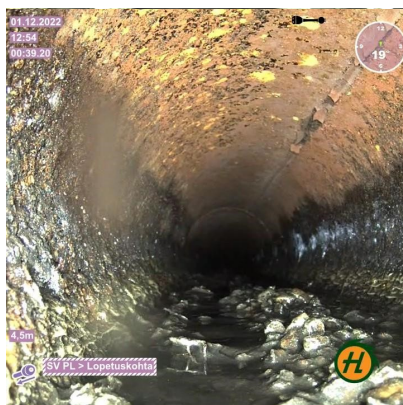
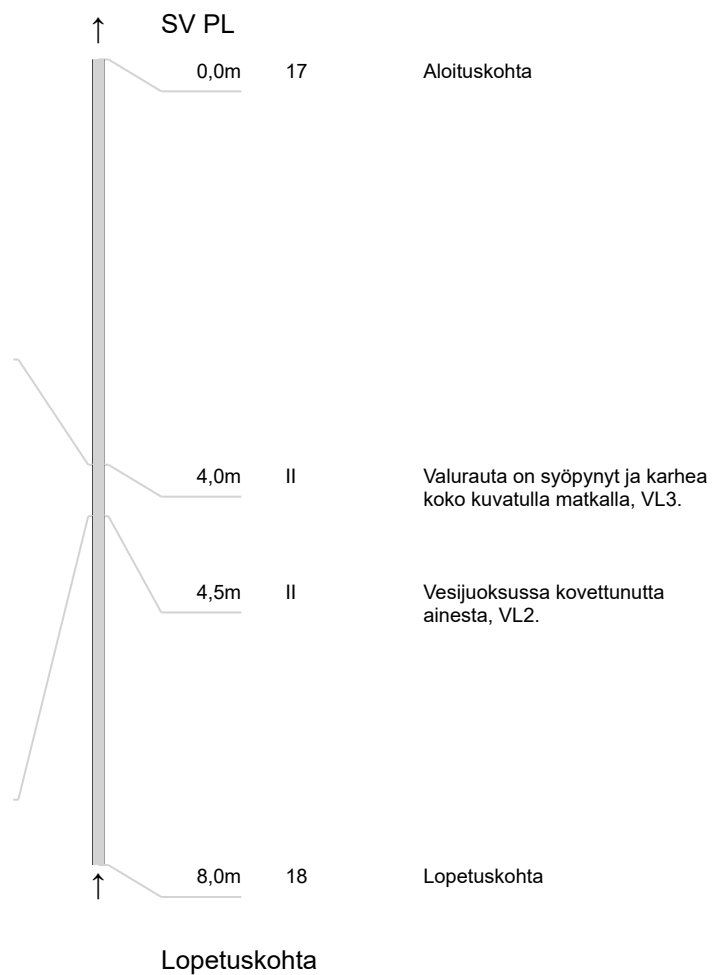
Tv07

Yleisarvosana: 3 (Merkittävää vikaa)
