Kohde: Esimerkkitie 1, Helsinki
Tilaaaja: Tilaajayritys Oy,
Tilaaaja Timpuri
S-posti: info@tilaaja.fi
suunnittelija@aliurakoitsija.fi
Kuvaaja: Anders Ekberg
Yhteystiedot: anders.ekberg@hurrikaanit.fi,

Kuvauksen tarkoitus: Kuntokartoitus

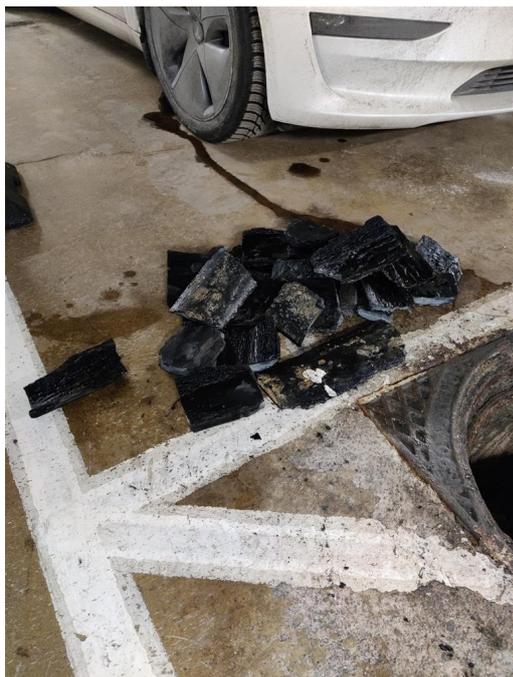
Kohteessa havaittiin muitakin vakavia toiminnallisuutta haittaavia vikoja. Pystyviemäreitä ja tuuletusputkia oli syöpynyt umpeen puhdistusluukkujen tuntumassa (kohdat tutkimuspiirustuksessa). Valokuvan 'Tuuletusputki' ruostetukos saatiin avattua ja toiminnallisuus palautettu. Jätevesiputkesta poistettiin runsaasti kovettunutta ainesta jonka epäillään olevan viemäriin kaadettua laastia tai vastaavaa joka oli kovettunut vesijuoksuun, ks. valokuva 'JV-linjan kova aines'.

JV-linjan kova aines

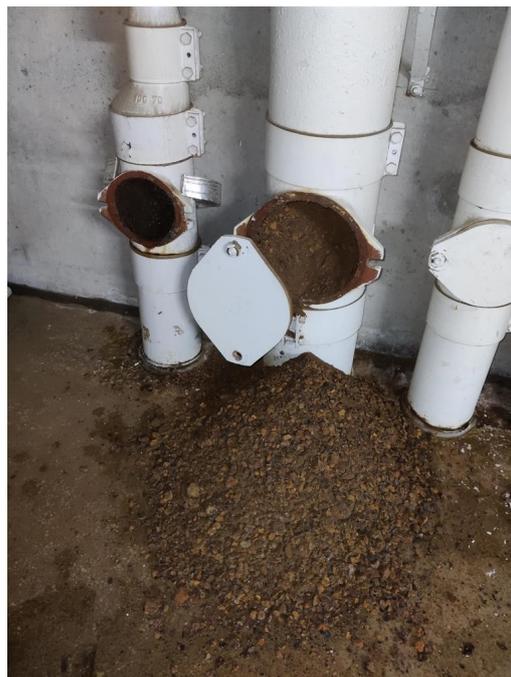
Tuuletusputki

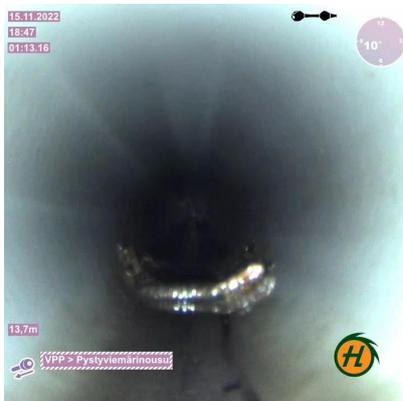
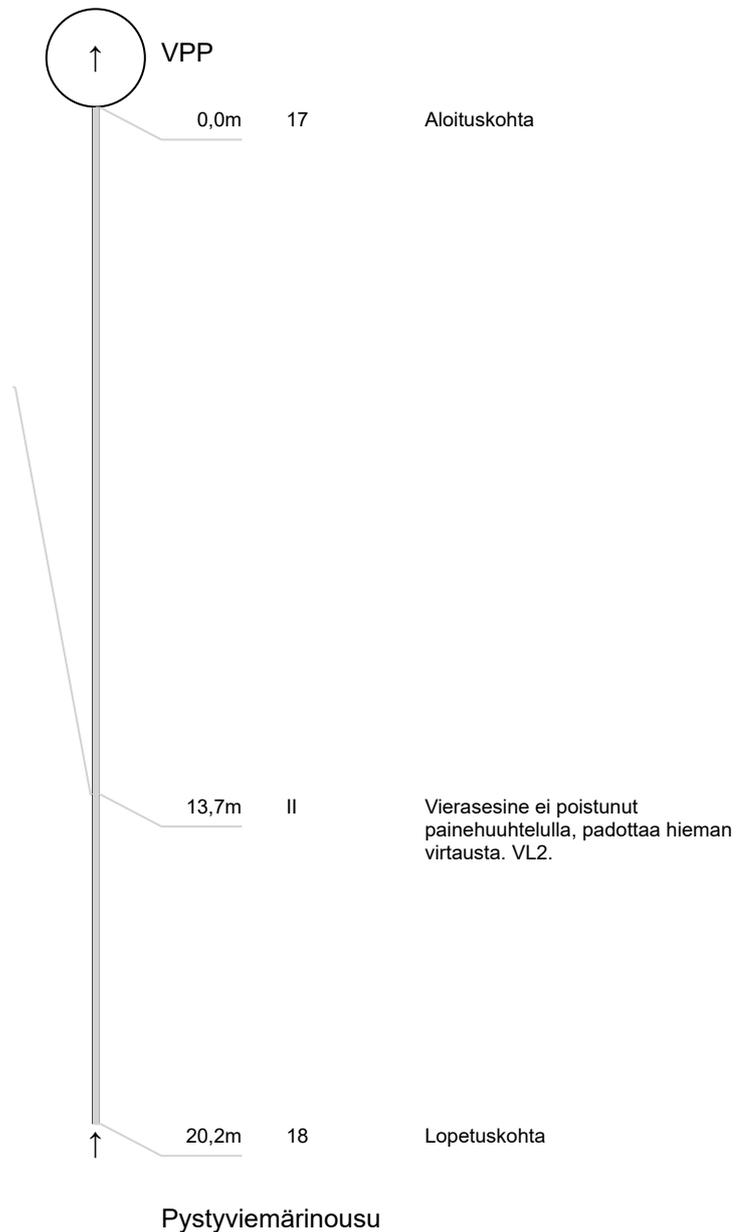
Nimi	Putkikoko (mm)	Päivämäärä
Tv01	160	15.11.2022
Kohta ylhäällä	Materiaali	tutkimuksen numero
Pystyviemärinöisy	Polypropeeni	1
Kohta alhaalla	Kanavatyyppi	Virtaussuunta
VPP	Vapaavirtauslinja-Likavesi	Virtaussuuntaa vastaan

Yleisarvosana: 2 (Kohtalaista vikaa)

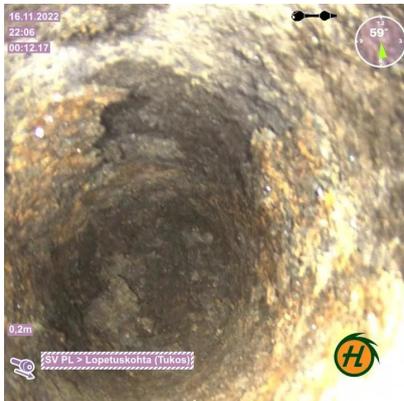
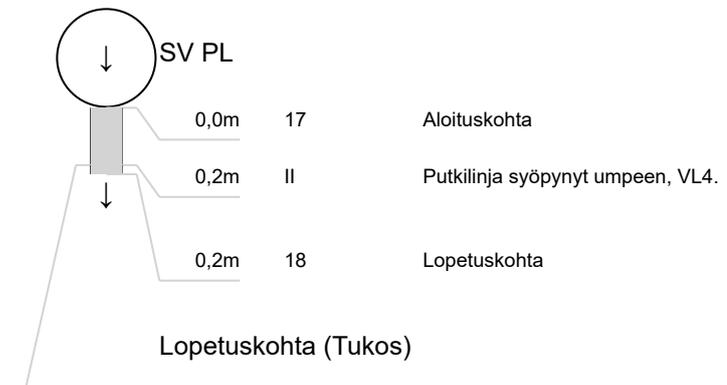
Tv20

Lopetuskohta (Tukos)

Yleisarvosana: 4 (Vakava vika)

Suosittelaaan että vakavuusluokkien 3-4 viat korjataan heti.

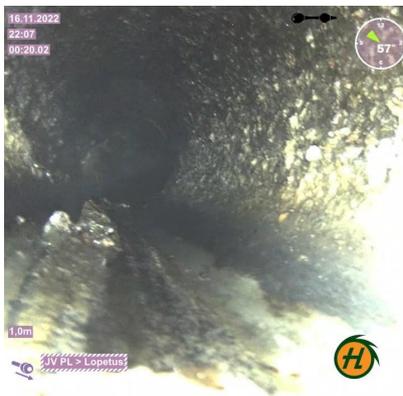
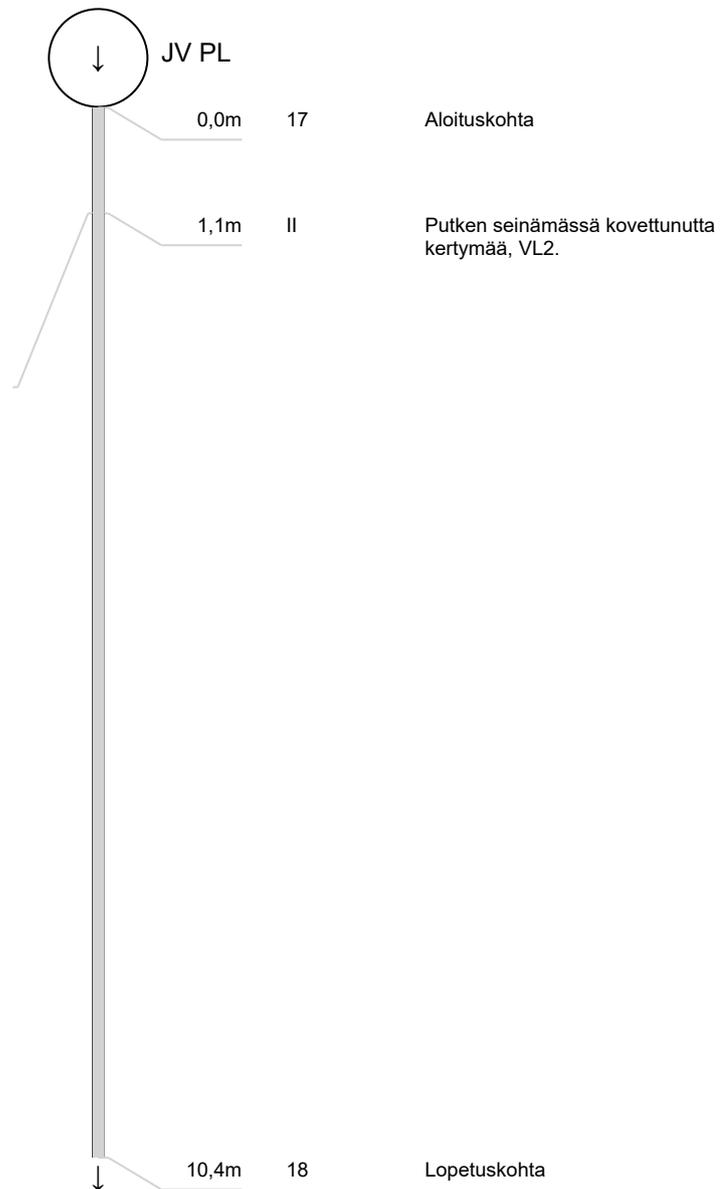
Tv21

Yleisarvosana: 2 (Kohtalaista vikaa)

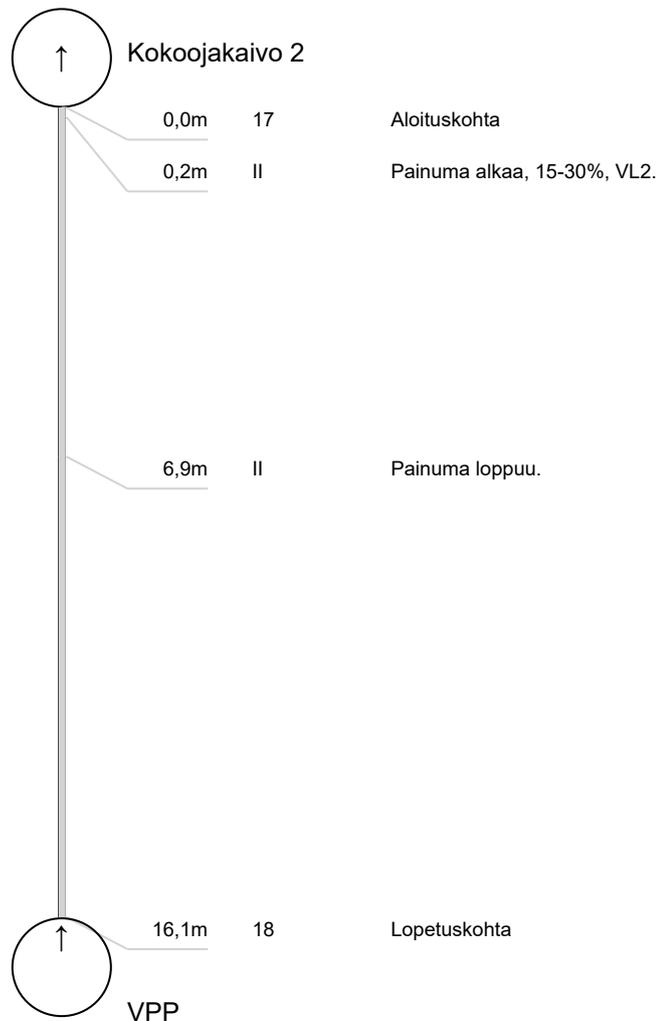
Nimi	Putkikoko (mm)	Päivämäärä
Tv27	200	16.11.2022
Kohta ylhäällä	Materiaali	tutkimuksen numero
VPP	PVC	27
Kohta alhaalla	Kanavatyyppi	Virtaussuunta
Kokoojakaivo 2	Vapaavirtauslinja-Likavesi	Virtaussuuntaa vastaan

Yleisarvosana: 2 (Kohtalaista vikaa)

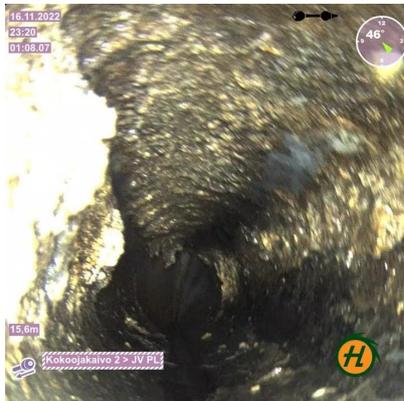
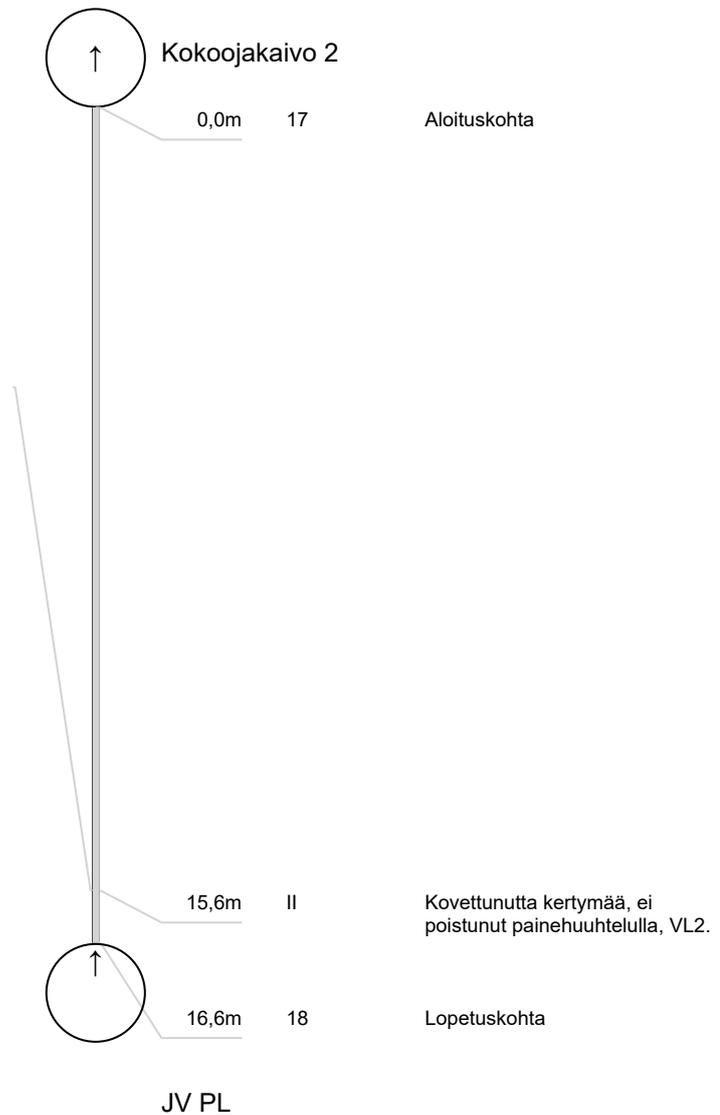
Tv30

Yleisarvosana: 2 (Kohtalaista vikaa)

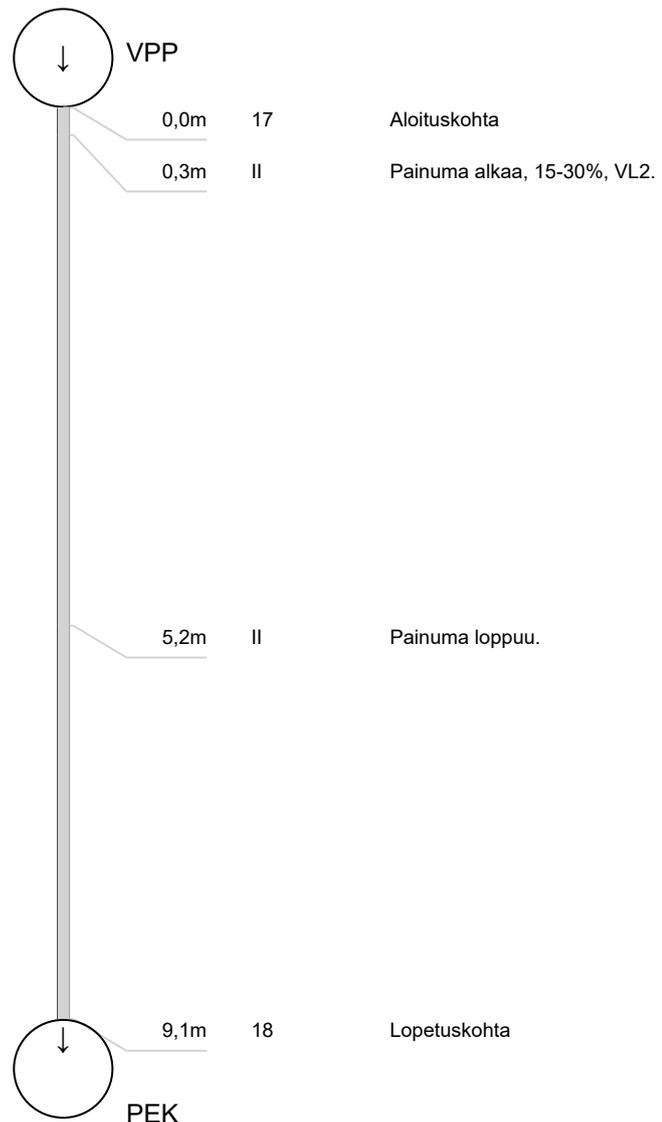
Nimi	Putkikoko (mm)	Päivämäärä
Tv31	110	17.11.2022
Kohta ylhäällä	Materiaali	tutkimuksen numero
VPP	Polypropeeni	31
Kohta alhaalla	Kanavatyyppi	Virtaussuunta
PEK	Vapaavirtauslinja-Likavesi	Virtaussuuntaan

Yleisarvosana: 2 (Kohtalaista vikaa)

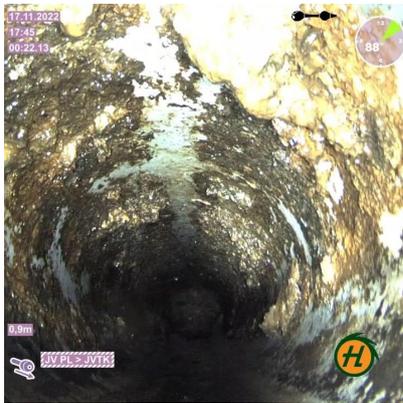
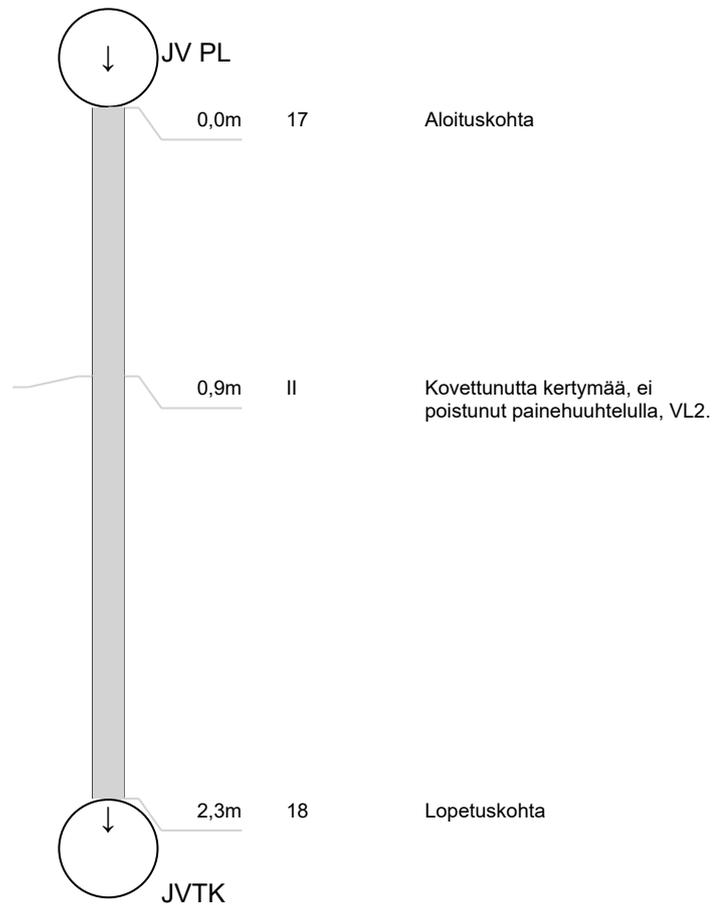
Tv39

Yleisarvosana: 2 (Kohtalaista vikaa)

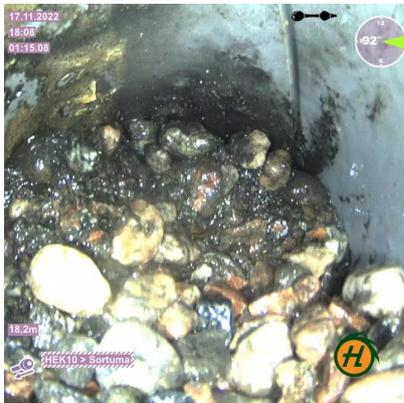
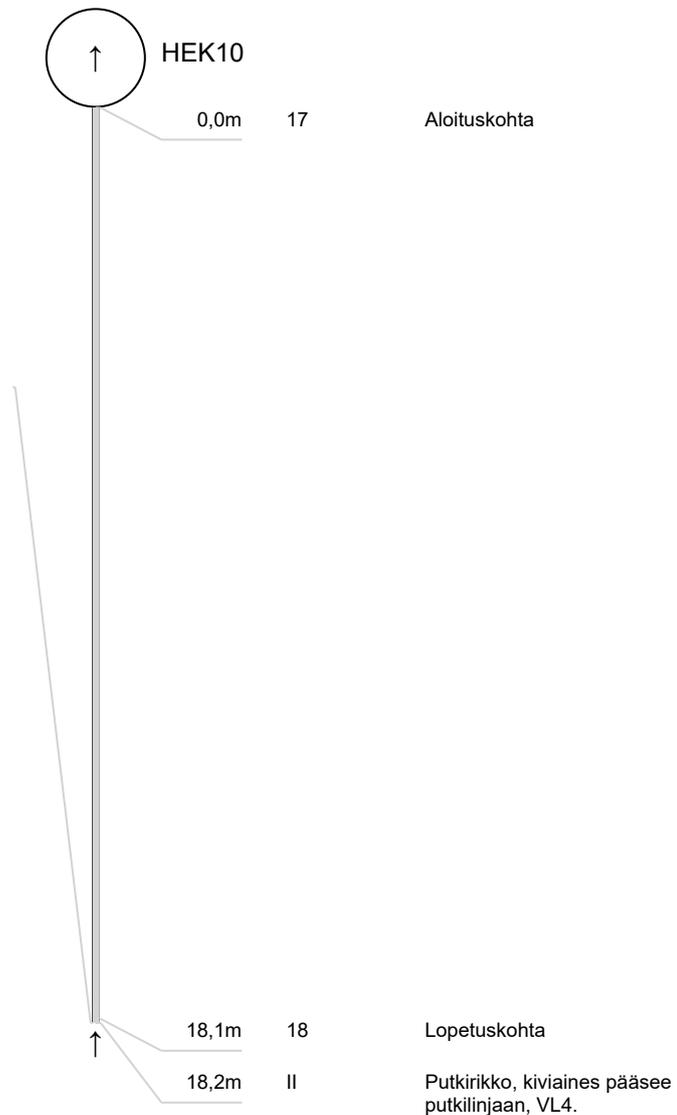
Tv40

Sortuma

Yleisarvosana: 4 (Vakava vika)

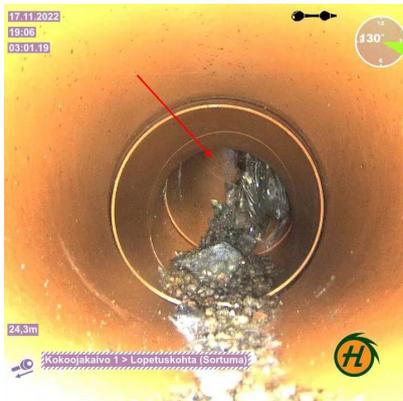
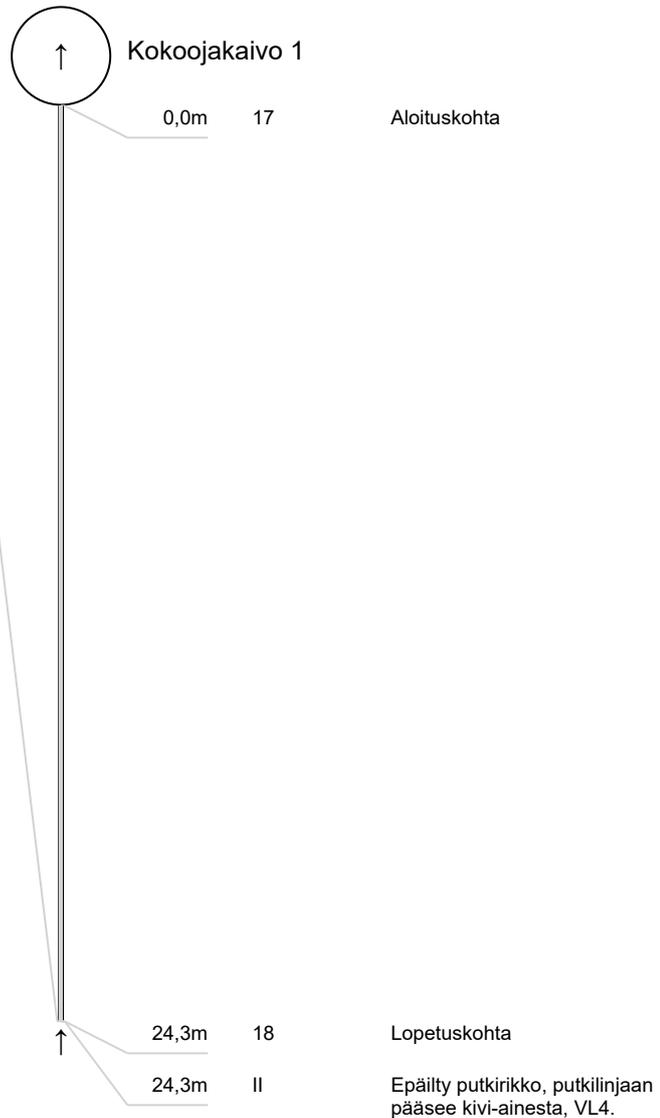
Tv45

Lopetuskohta (Sortuma)

Yleisarvosana: 4 (Vakava vika)

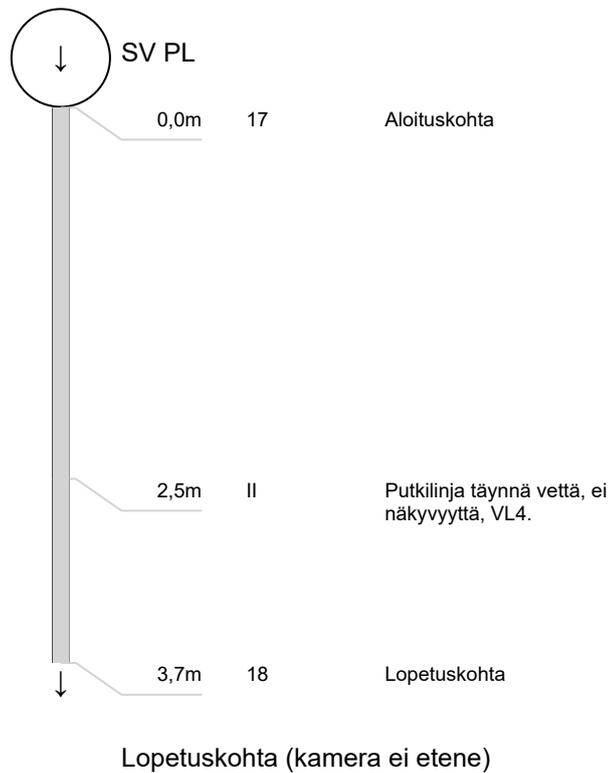
Nimi	Putkikoko (mm)	Päivämäärä
Tv52	110	17.11.2022
Kohta ylhäällä	Materiaali	tutkimuksen numero
SV PL	Polypropeeni	52
Kohta alhaalla	Kanavatyyppi	Virtaussuunta
Lopetuskohta (kamera ei etene)	Vapaavirtauslinja-Sadevesi	Virtaussuuntaan

Yleisarvosana: 4 (Vakava vika)

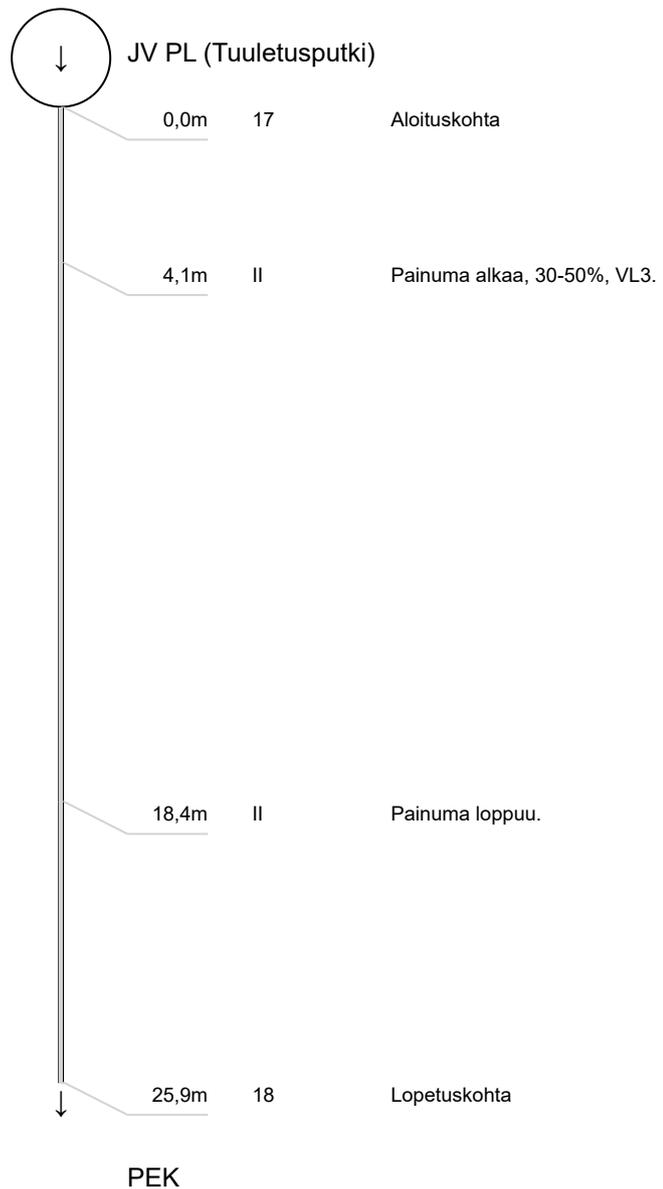
Nimi	Putkikoko (mm)	Päivämäärä
Tv54	110	17.11.2022
Kohta ylhäällä	Materiaali	tutkimuksen numero
JV PL (Tuuletusputki)	Polypropeeni	54
Kohta alhaalla	Kanavatyyppi	Virtaussuunta
PEK	Vapaavirtauslinja-Likavesi	Virtaussuuntaan

Yleisarvosana: 3 (Merkittävää vikaa)

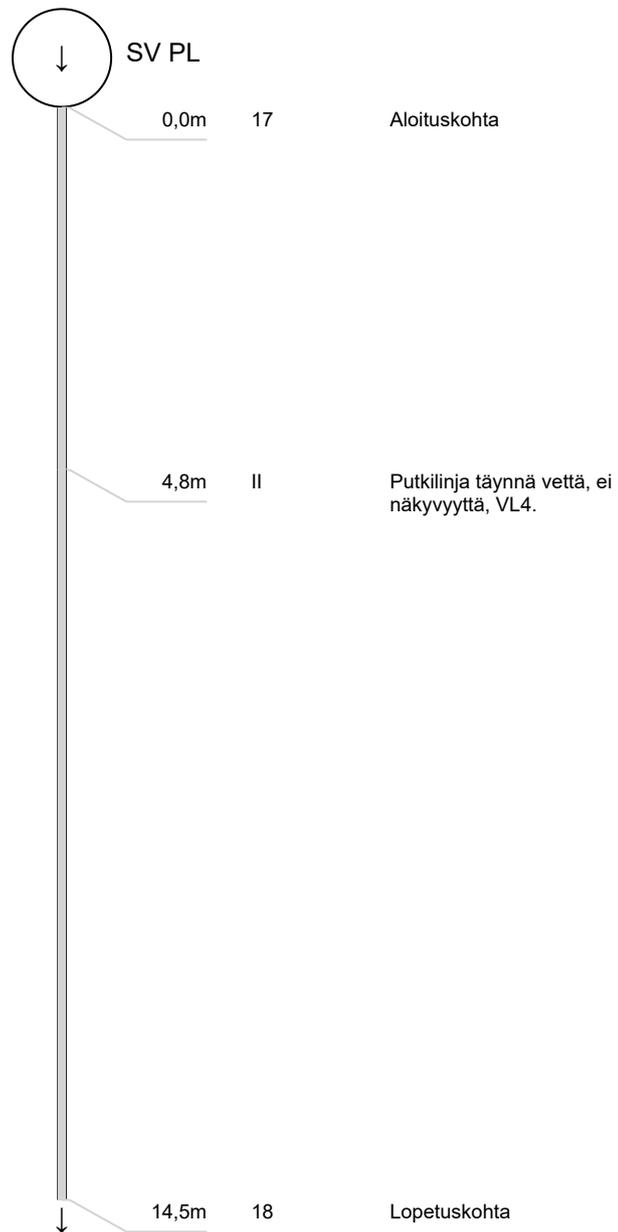
Tv55

Lopetuskohta (kamera ei etene)

Yleisarvosana: 4 (Vakava vika)
