**Kohde:** Malliraportintie 1, Helsinki  
**Tilaaaja:** As Oy Malliraportti, Mikko Mallikas Isännöinti Oy  
**S-posti:** mikko.mallikas@malliraportti.fi

**Kuvauksen tarkoitus:** Viemäreiden kuvaus

#### **Yhteenvedo havainnoista:**

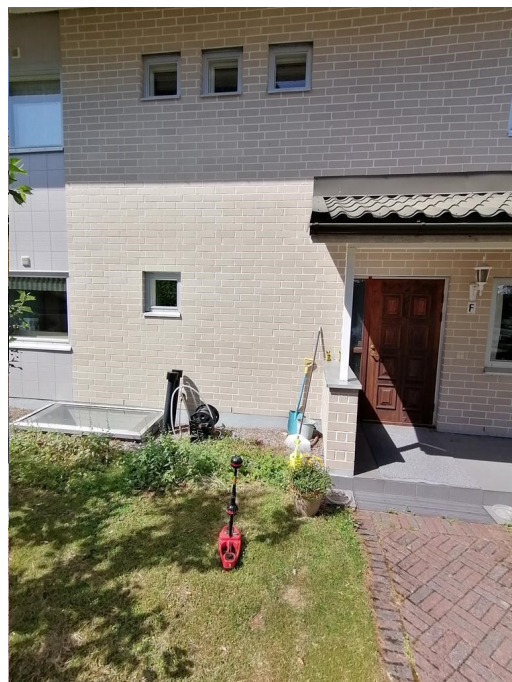
Tukos, kamera ei etene.

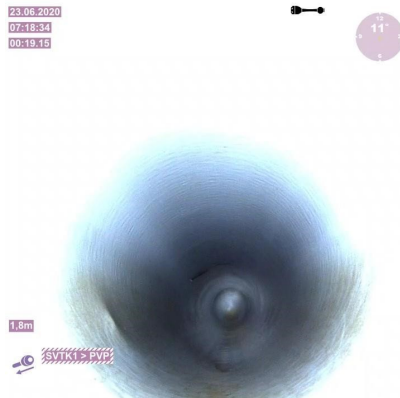
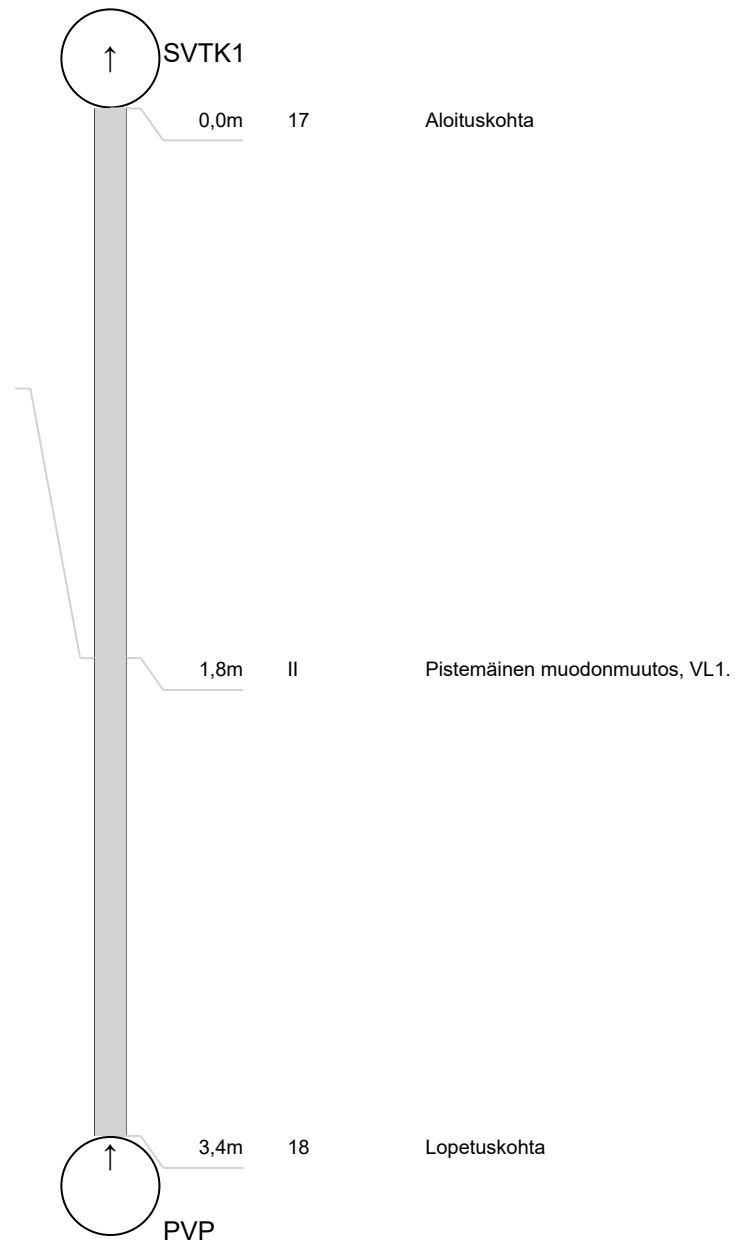
**Tv01**

**Yleisarvosana: 1 (Vähäistä vikaa)**

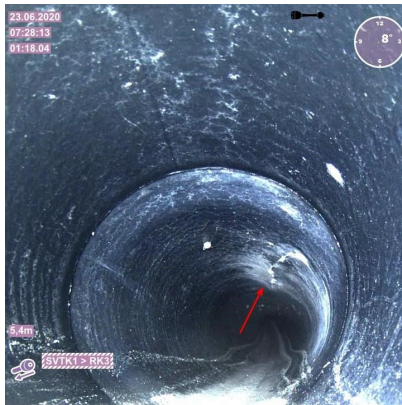
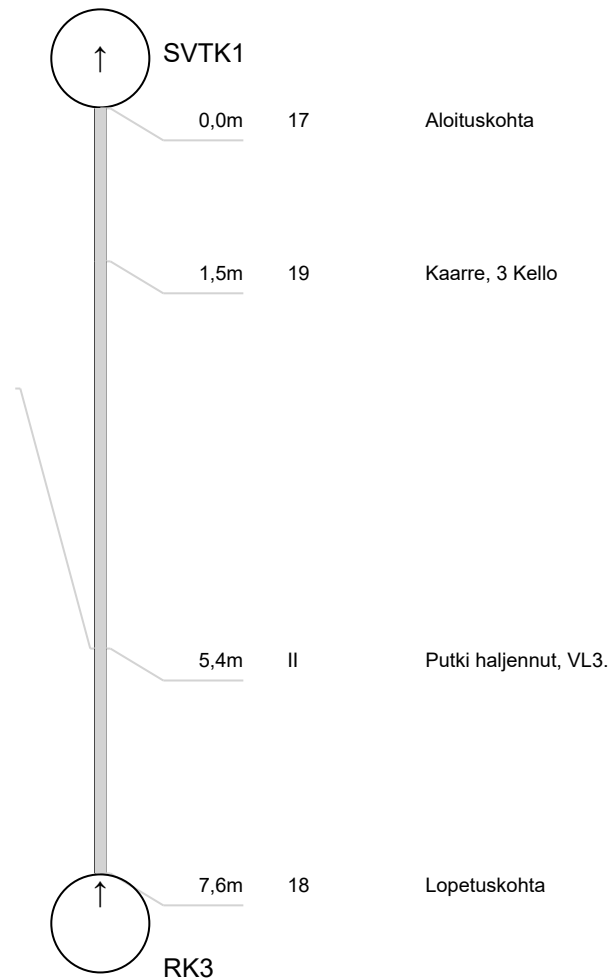
**Tv02**

**Yleisarvosana: 3 (Merkittävää vikaa)**

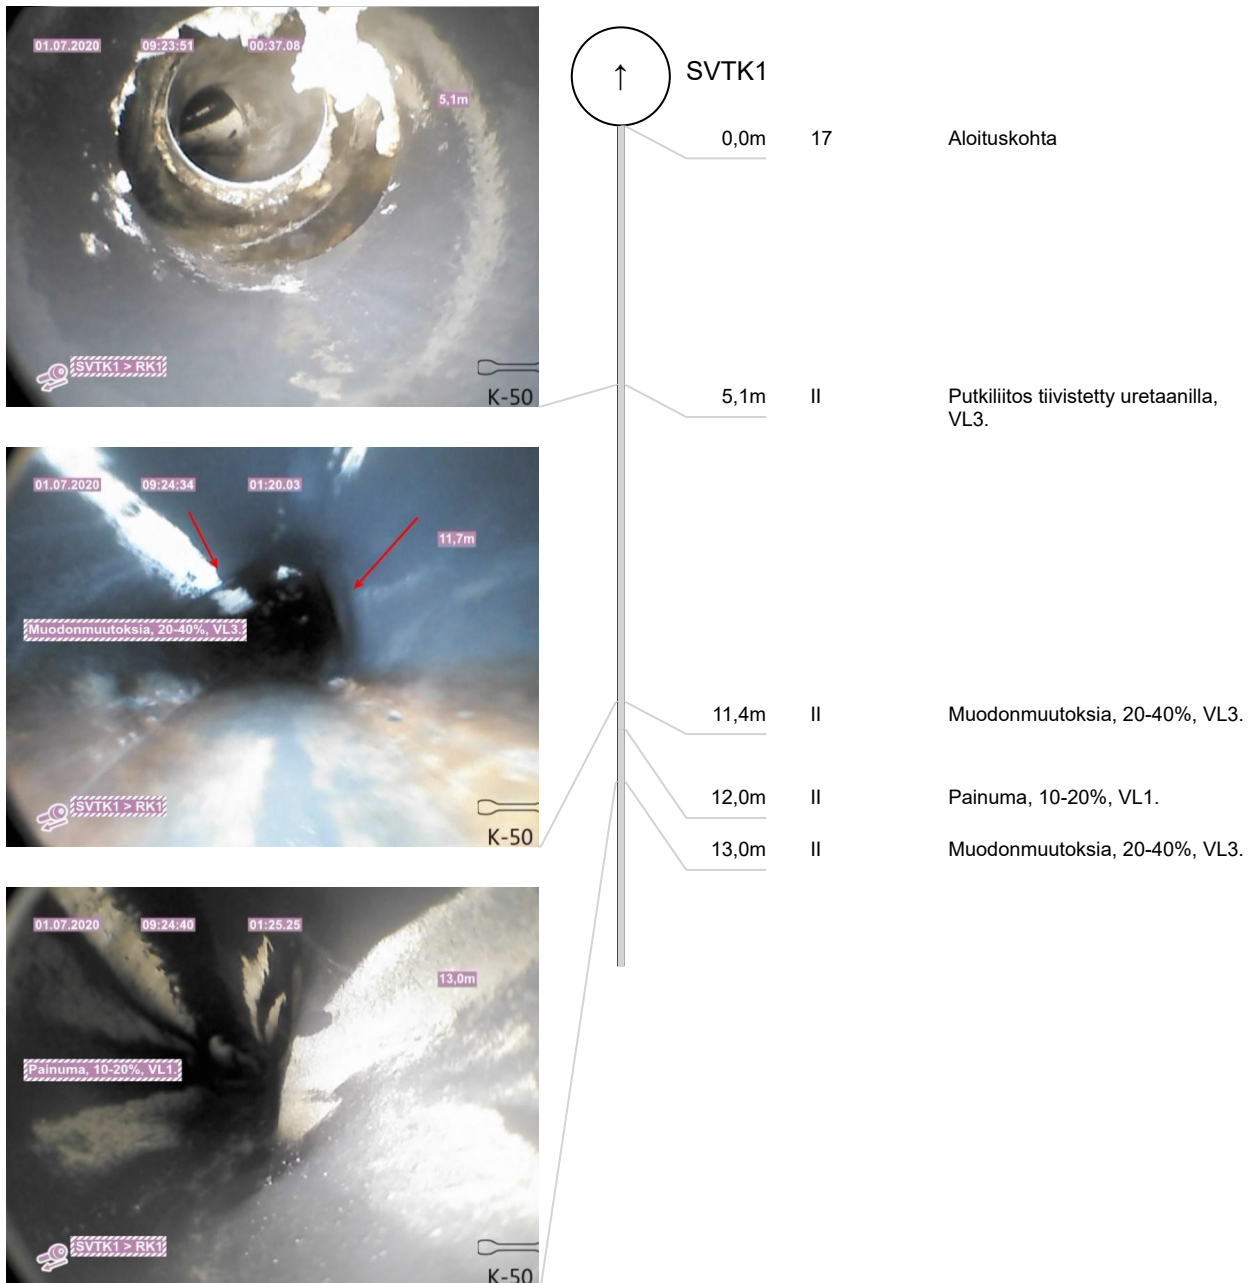
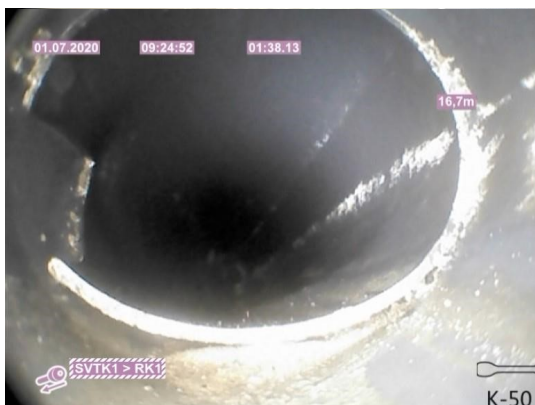
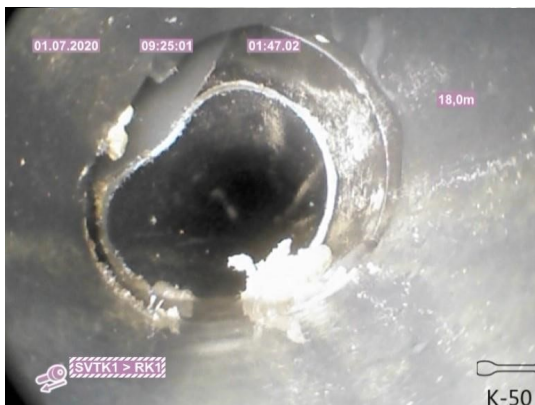
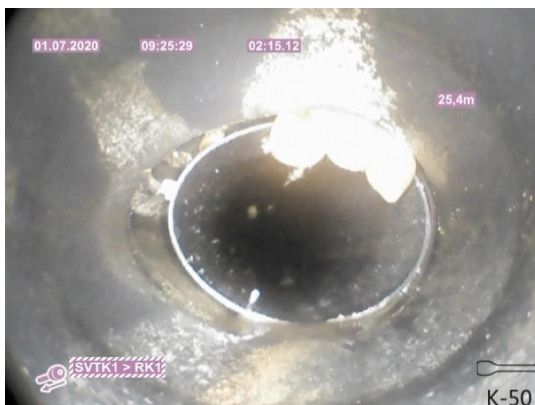
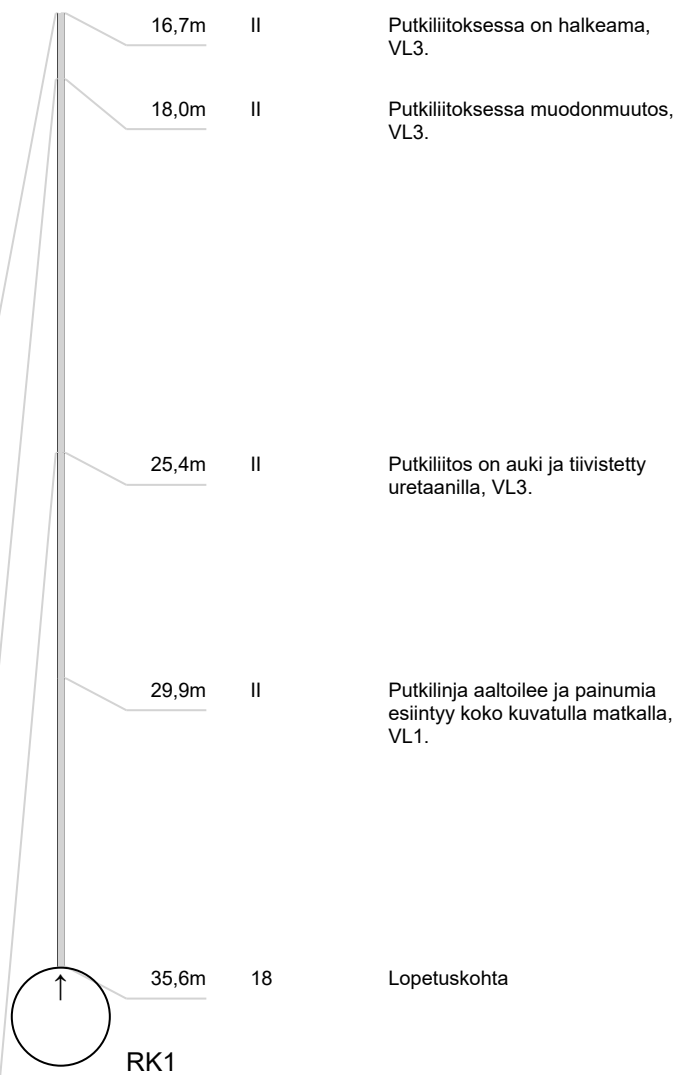
<b>Nimi</b>	<b>Putkikoko (mm)</b>	<b>Päivämäärä</b>
<b>Tv03</b>	110	1.7.2020
<b>Kohta ylhäällä</b>	<b>Materiaali</b>	<b>tutkimuksen numero</b>
RK1	PVC	3
<b>Kohta alhaalla</b>	<b>Kanavatyyppi</b>	<b>Virtaussuunta</b>
SVTK1	Vapaavirtauslinja-Sadevesi	Virtaussuuntaa vastaan

**Yleisarvosana: 3 (Merkittävää vikaa)**

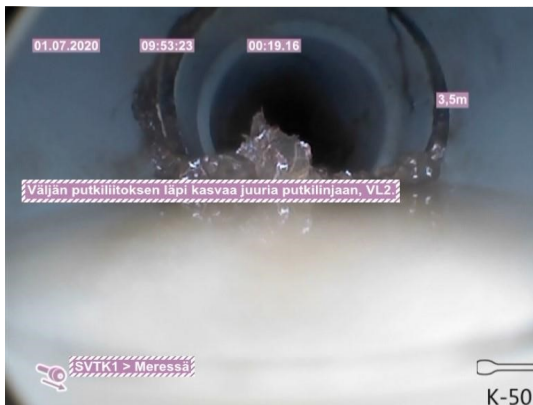
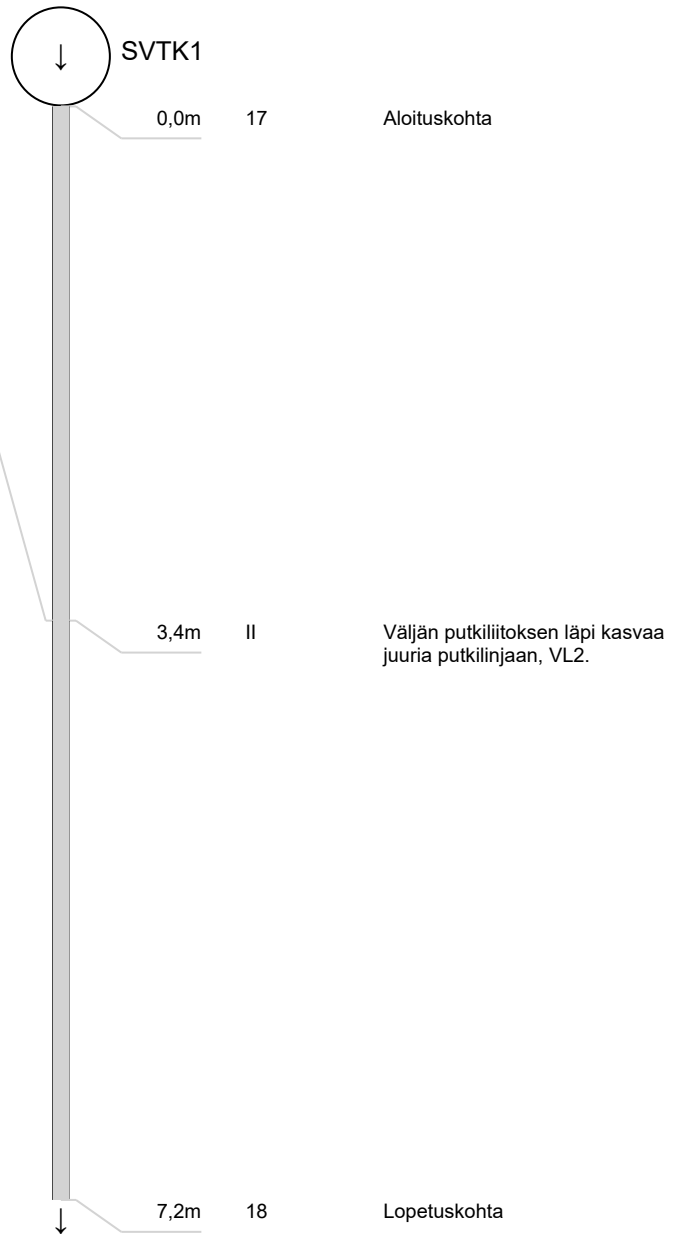
<b>Nimi</b>	<b>Putkikoko (mm)</b>	<b>Päivämäärä</b>
<b>Tv04</b>	110	1.7.2020
<b>Kohta ylhäällä</b>	<b>Materiaali</b>	<b>tutkimuksen numero</b>
SVTK1	PVC	4
<b>Kohta alhaalla</b>	<b>Kanavatyyppi</b>	<b>Virtaussuunta</b>
Meressä	Vapaavirtauslinja-Sadevesi	Virtaussuuntaan

**Yleisarvosana: 2 (Kohtalainen vika)**

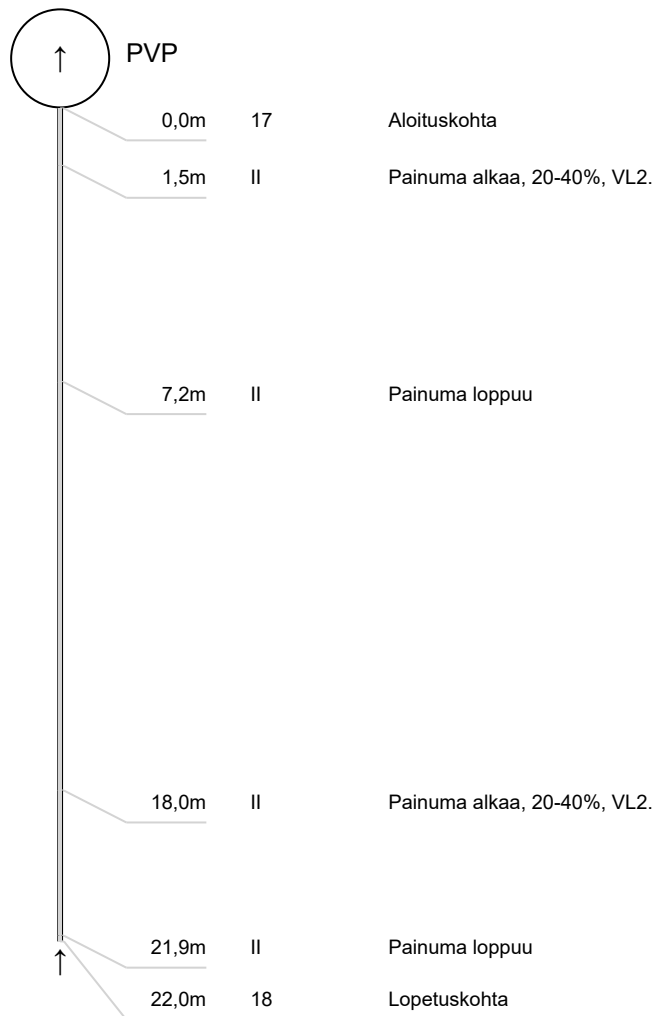
<b>Nimi</b>	<b>Putkikoko (mm)</b>	<b>Päivämäärä</b>
<b>Tv08</b>	110	1.7.2020
<b>Kohta ylhäällä</b>	<b>Materiaali</b>	<b>tutkimuksen numero</b>
Lopetuskohta (kamera ei etene)	PVC	8
<b>Kohta alhaalla</b>	<b>Kanavatyyppi</b>	<b>Virtaussuunta</b>
PVP	Vapaavirtauslinja-Sadevesi	Virtaussuuntaa vastaan

**Yleisarvosana: 2 (Kohtalaista vikaa)**

Lopetuskohta (kamera ei etene)

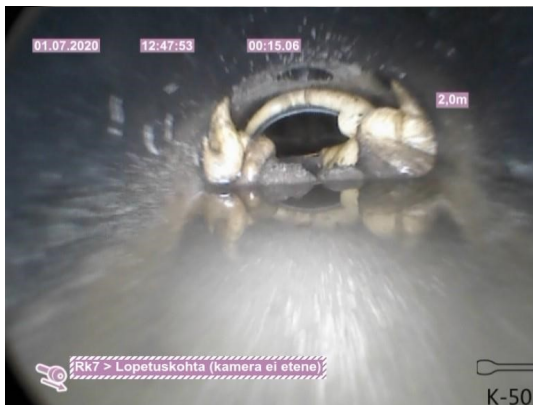
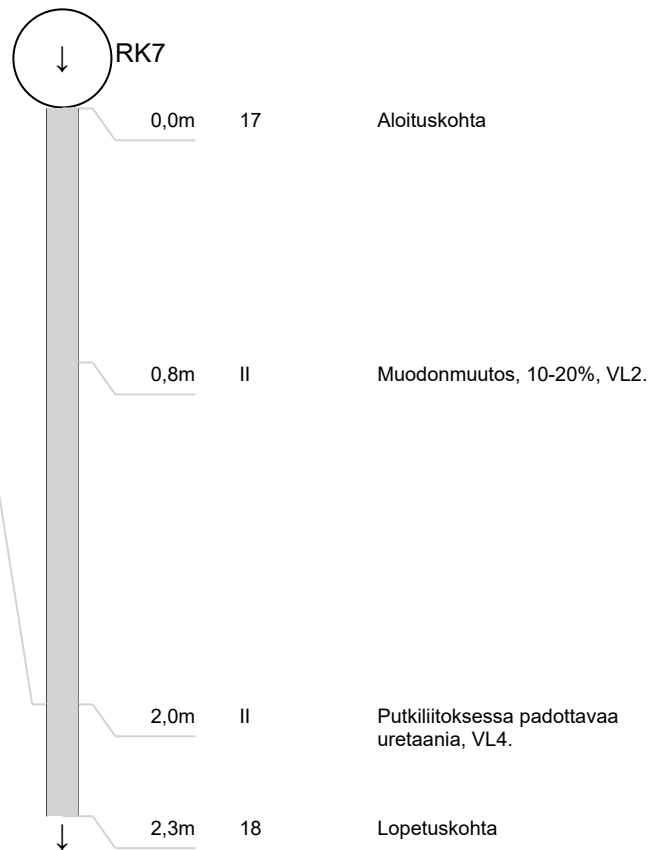
<b>Nimi</b>	<b>Putkikoko (mm)</b>	<b>Päivämäärä</b>
<b>Tv10</b>	110	1.7.2020
<b>Kohta ylhäällä</b>	<b>Materiaali</b>	<b>tutkimuksen numero</b>
RK7	PVC	10
<b>Kohta alhaalla</b>	<b>Kanavatyyppi</b>	<b>Virtaussuunta</b>
Lopetuskohta (kamera ei etene)	Vapaavirtauslinja-Sadevesi	Virtaussuuntaan

**Yleisarvosana: 4 (Vakava vika)**

Lopetuskohta (kamera ei etene)

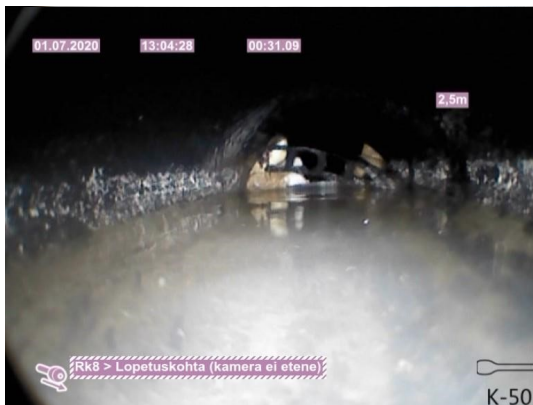
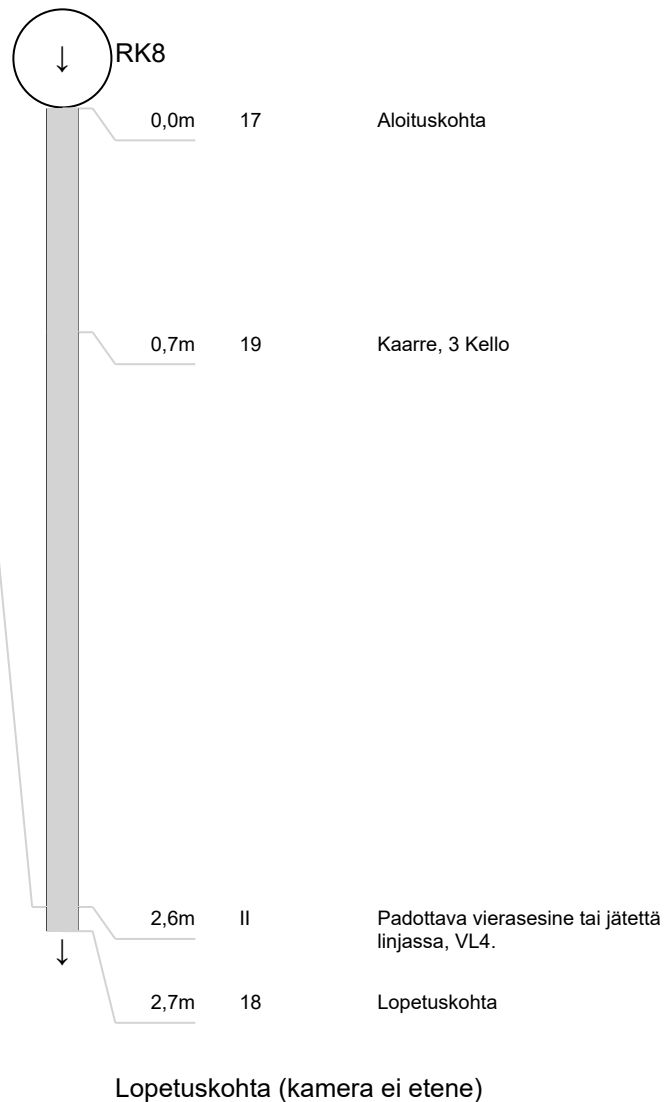
<b>Nimi</b>	<b>Putkikoko (mm)</b>	<b>Päivämäärä</b>
<b>Tv11</b>	110	1.7.2020
<b>Kohta ylhäällä</b>	<b>Materiaali</b>	<b>tutkimuksen numero</b>
RK8	PVC	11
<b>Kohta alhaalla</b>	<b>Kanavatyyppi</b>	<b>Virtaussuunta</b>
Lopetuskohta (kamera ei etene)	Vapaavirtauslinja-Sadevesi	Virtaussuuntaan

**Yleisarvosana: 4 (Vakava vika)**

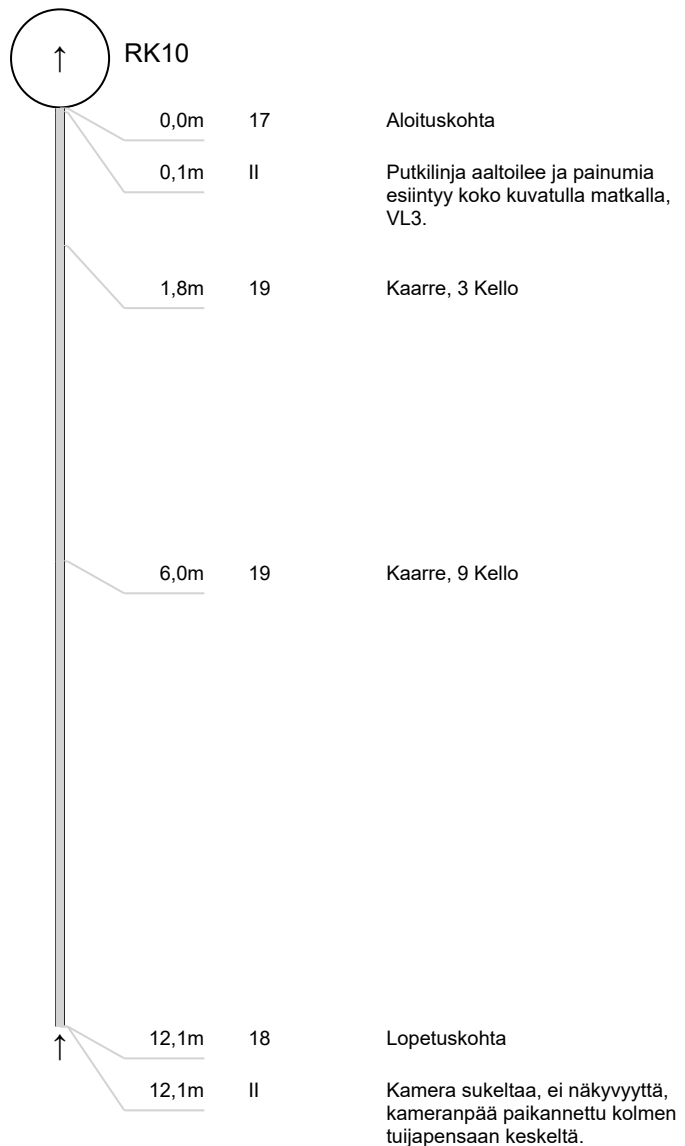
<b>Nimi</b>	<b>Putkikoko (mm)</b>	<b>Päivämäärä</b>
<b>Tv14</b>	110	3.7.2020
<b>Kohta ylhäällä</b>	<b>Materiaali</b>	<b>tutkimuksen numero</b>
Lopetuskohta (kamera ei etene)	PVC	14
<b>Kohta alhaalla</b>	<b>Kanavatyyppi</b>	<b>Virtaussuunta</b>
RK10	Vapaavirtauslinja-Sadevesi	Virtaussuuntaa vastaan

**Yleisarvosana: 3 (Merkittävää vikaa)**

Lopetuskohta (kamera ei etene)

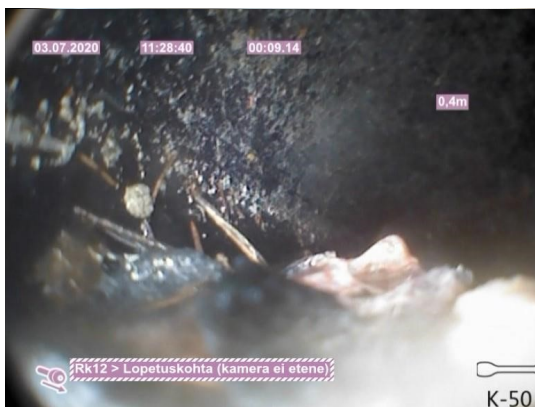
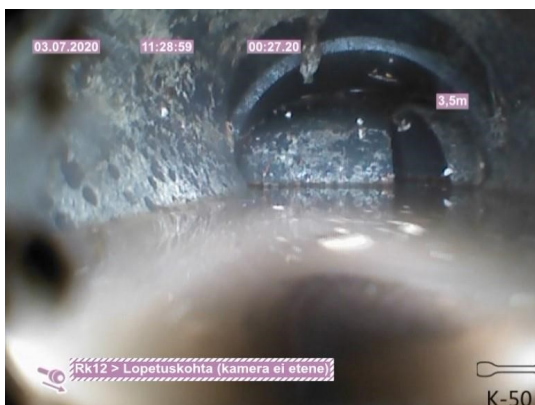
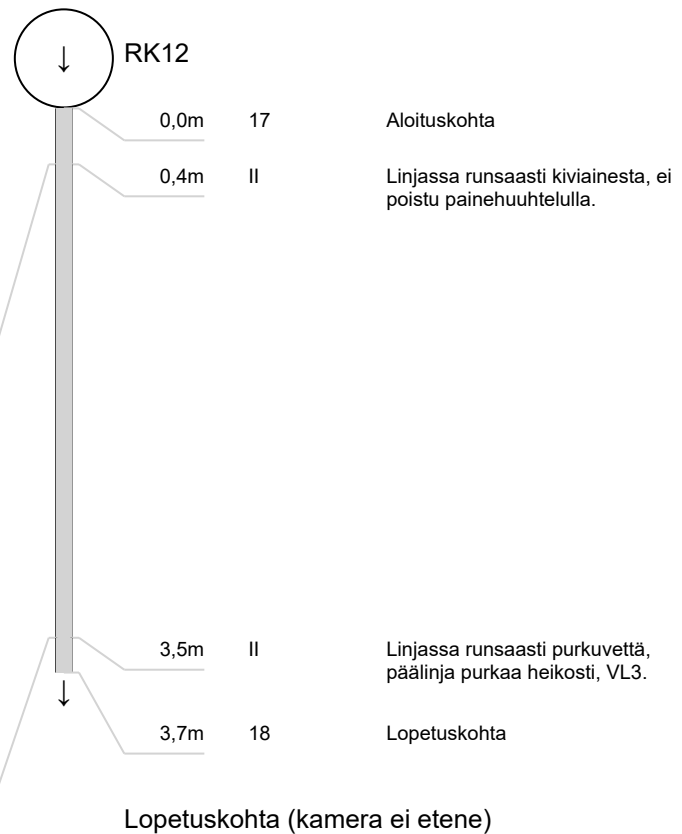
<b>Nimi</b>	<b>Putkikoko (mm)</b>	<b>Päivämäärä</b>
<b>Tv16</b>	110	3.7.2020
<b>Kohta ylhäällä</b>	<b>Materiaali</b>	<b>tutkimuksen numero</b>
RK12	PVC	16
<b>Kohta alhaalla</b>	<b>Kanavatyyppi</b>	<b>Virtaussuunta</b>
Lopetuskohta (kamera ei etene)	Vapaavirtauslinja-Sadevesi	Virtaussuuntaan

**Yleisarvosana: 3 (Merkittävää vikaa)**

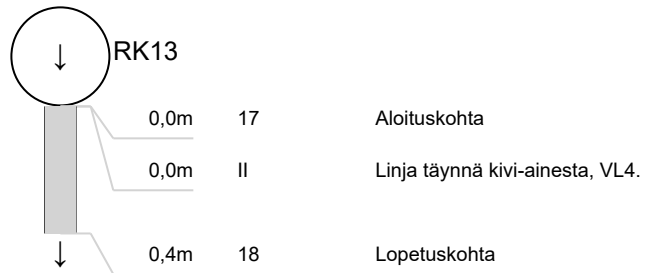
<b>Nimi</b>	<b>Putkikoko (mm)</b>	<b>Päivämäärä</b>
<b>Tv17</b>	110	3.7.2020
<b>Kohta ylhäällä</b>	<b>Materiaali</b>	<b>tutkimuksen numero</b>
RK13	PVC	17
<b>Kohta alhaalla</b>	<b>Kanavatyyppi</b>	<b>Virtaussuunta</b>
Lopetuskohta (kamera ei etene)	Vapaavirtauslinja-Sadevesi	Virtaussuuntaan

**Yleisarvosana: 4 (Vakava vika)**

Lopetuskohta (kamera ei etene)

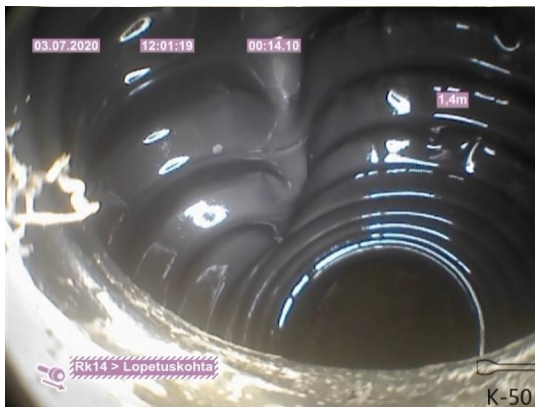
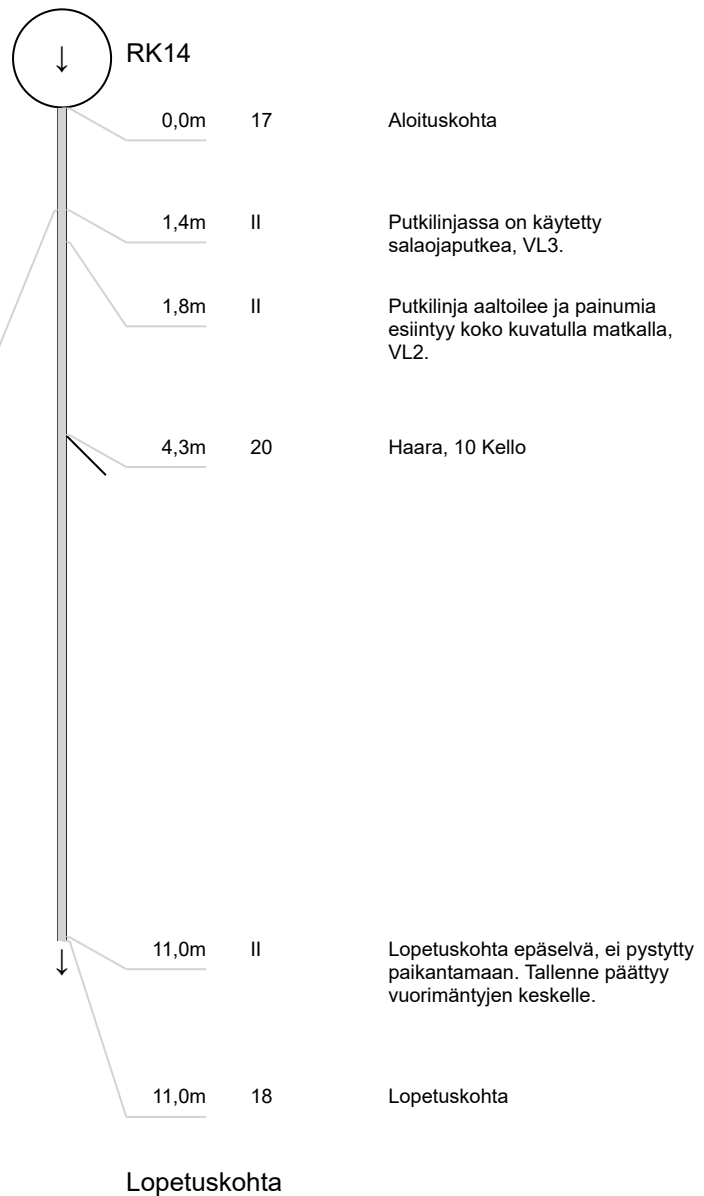
<b>Nimi</b>	<b>Putkikoko (mm)</b>	<b>Päivämäärä</b>
<b>Tv18</b>	110	3.7.2020
<b>Kohta ylhäällä</b>	<b>Materiaali</b>	<b>tutkimuksen numero</b>
RK14	PVC	18
<b>Kohta alhaalla</b>	<b>Kanavatyyppi</b>	<b>Virtaussuunta</b>
Lopetuskohta	Vapaavirtauslinja-Sadevesi	Virtaussuuntaan

**Yleisarvosana: 3 (Merkittävää vikaa)**

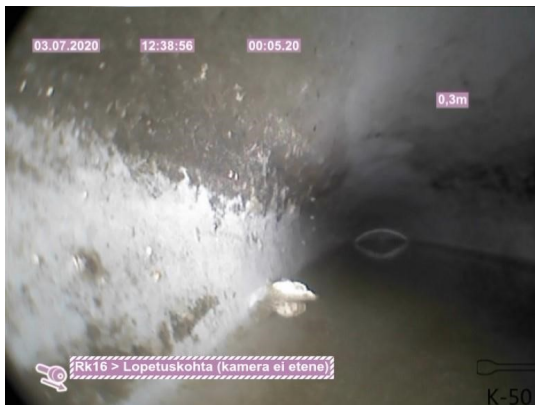
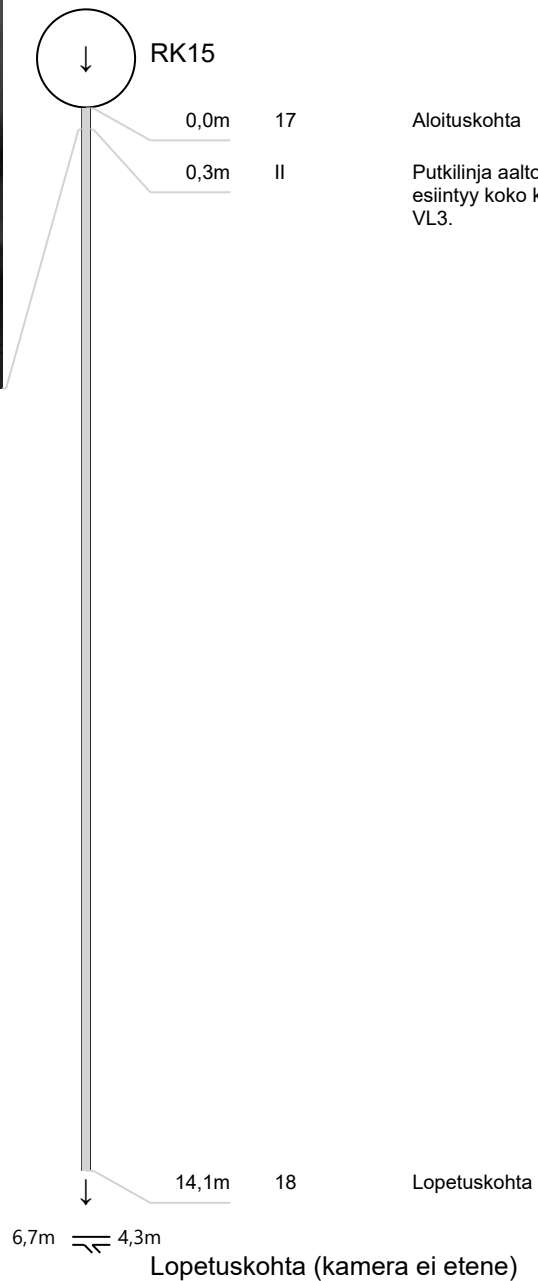
<b>Nimi</b>	<b>Putkikoko (mm)</b>	<b>Päivämäärä</b>
<b>Tv20</b>	110	3.7.2020
<b>Kohta ylhäällä</b>	<b>Materiaali</b>	<b>tutkimuksen numero</b>
RK15	PVC	20
<b>Kohta alhaalla</b>	<b>Kanavatyyppi</b>	<b>Virtaussuunta</b>
Lopetuskohta (kamera ei etene)	Vapaavirtauslinja-Sadevesi	Virtaussuuntaan

**Yleisarvosana: 3 (Merkittävää vikaa)**

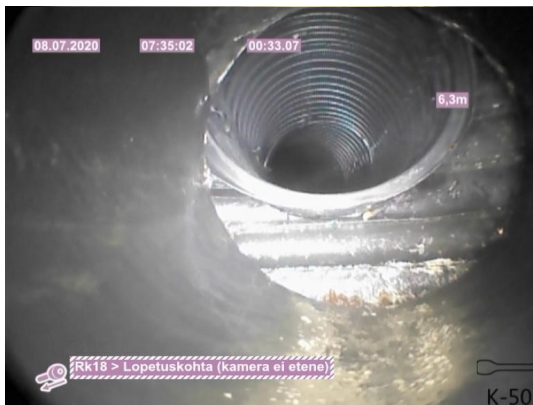
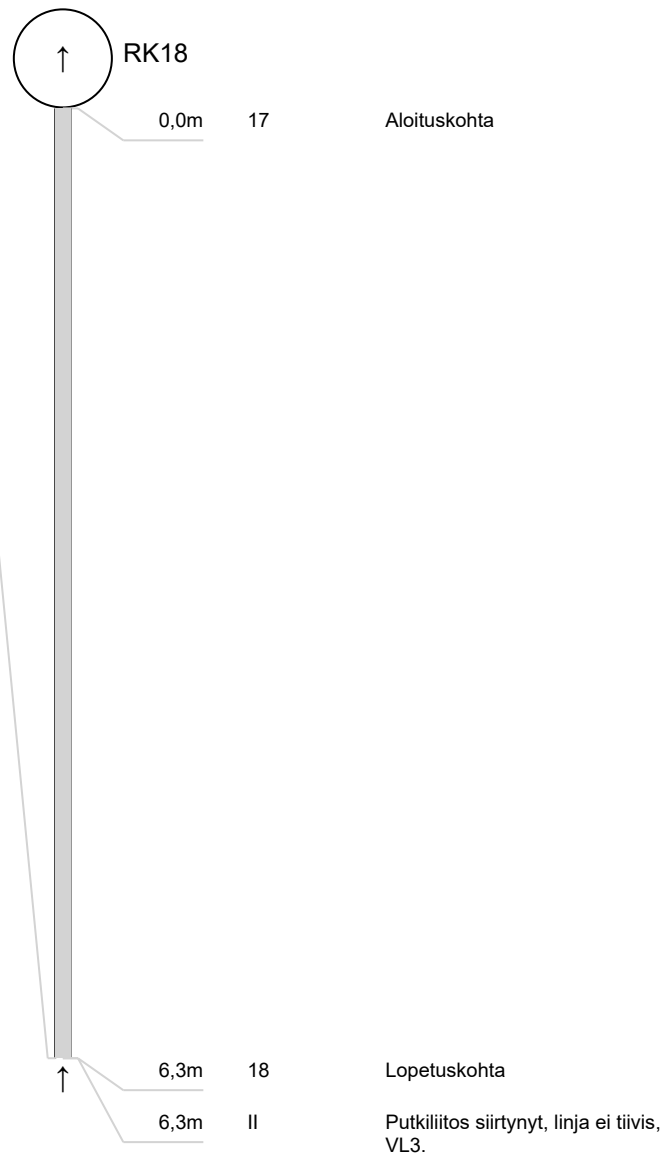
<b>Nimi</b>	<b>Putkikoko (mm)</b>	<b>Päivämäärä</b>
<b>Tv22</b>	110	8.7.2020
<b>Kohta ylhäällä</b>	<b>Materiaali</b>	<b>tutkimuksen numero</b>
Lopetuskohta (kamera ei etene)	PVC	22
<b>Kohta alhaalla</b>	<b>Kanavatyyppi</b>	<b>Virtaussuunta</b>
RK18	Vapaavirtauslinja-Sadevesi	Virtaussuuntaa vastaan

**Yleisarvosana: 3 (Merkittävää vikaa)**

Lopetuskohta (kamera ei etene)

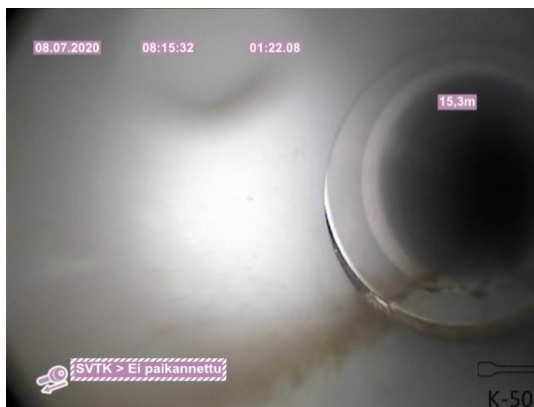
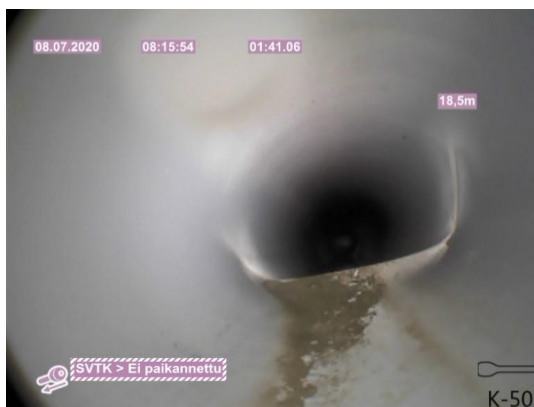
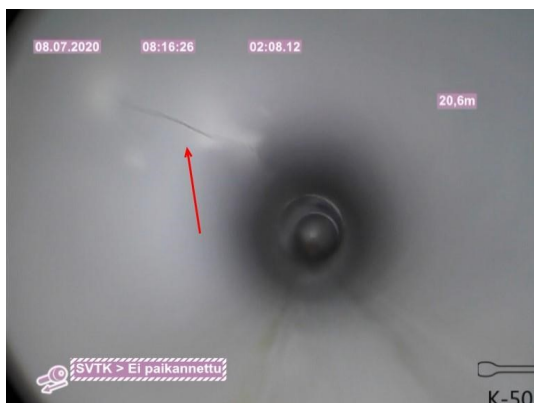
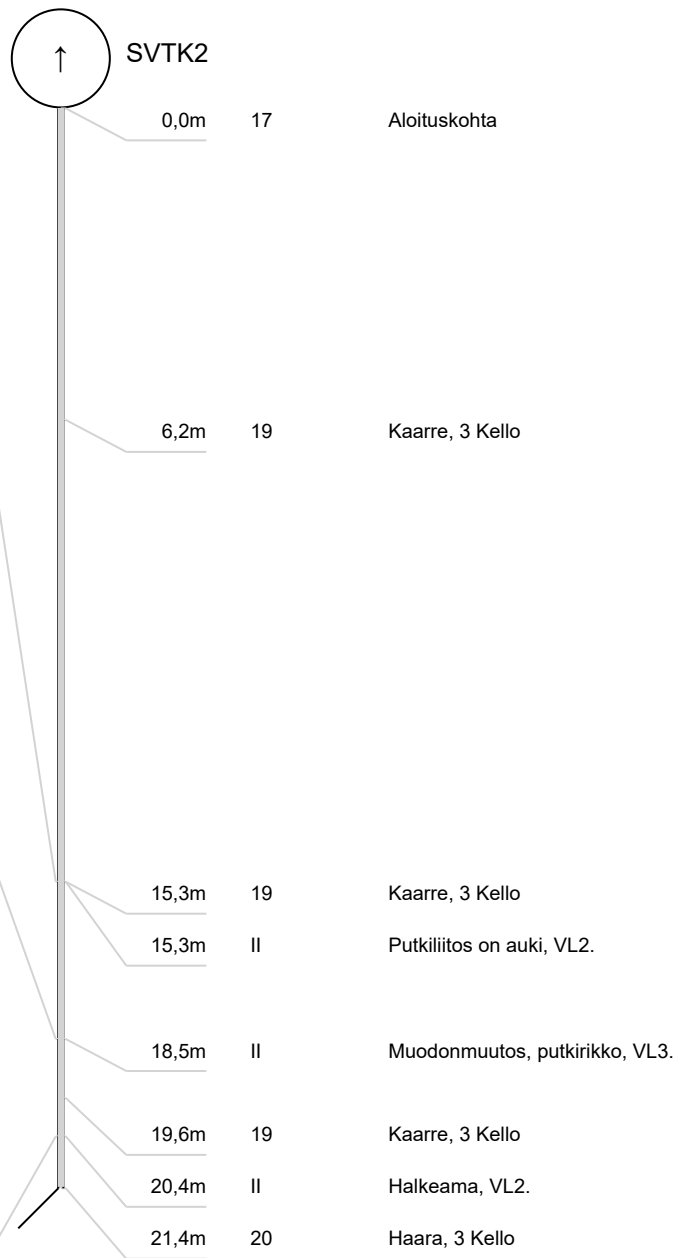
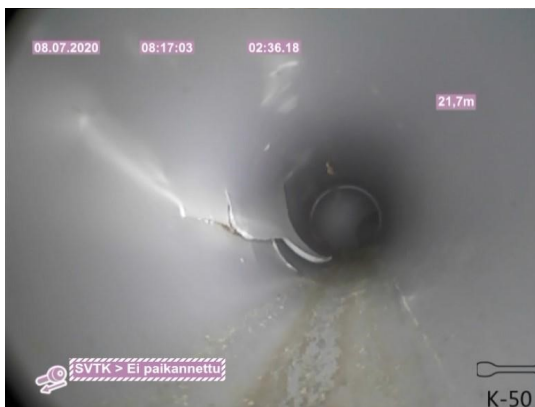
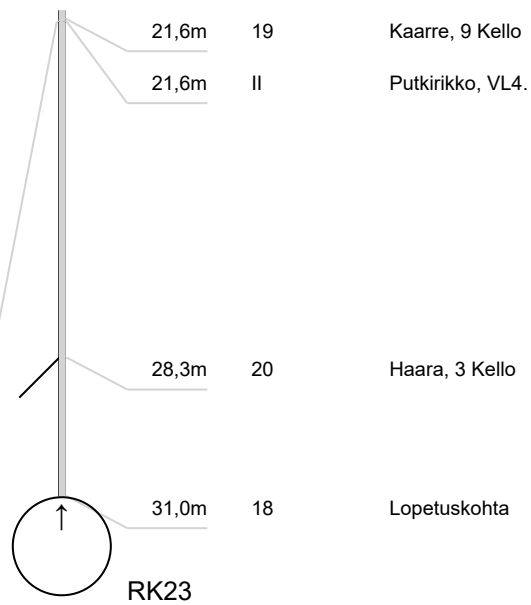
**Tv26**

**Yleisarvosana: 4 (Vakava vika)**

## Yleisarvosana: 4 (Vakava vika)

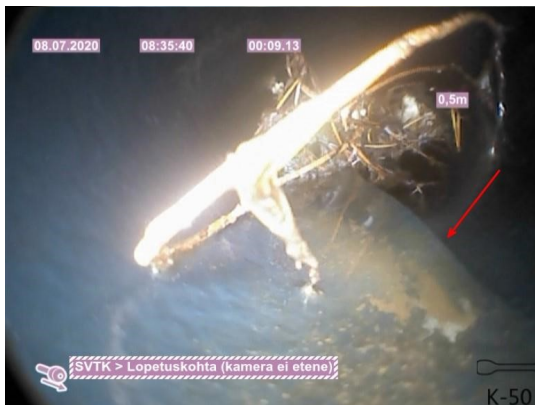
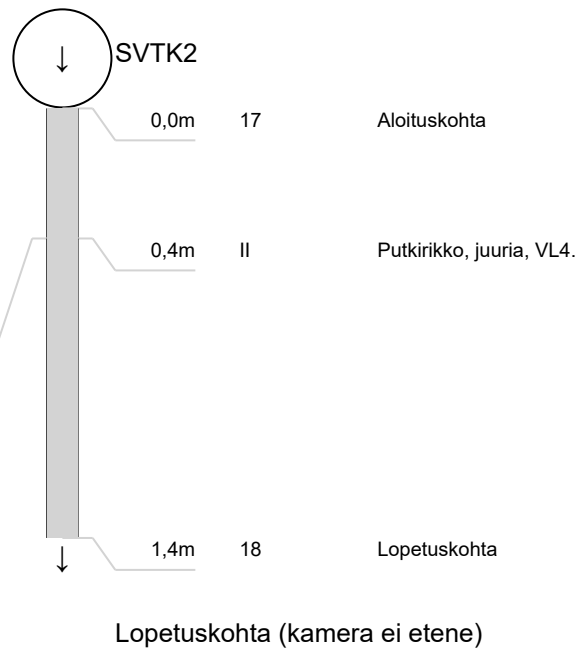
<b>Nimi</b>	<b>Putkikoko (mm)</b>	<b>Päivämäärä</b>
<b>Tv28</b>	110	8.7.2020
<b>Kohta ylhäällä</b>	<b>Materiaali</b>	<b>tutkimuksen numero</b>
SVTK2	PVC	28
<b>Kohta alhaalla</b>	<b>Kanavatyyppi</b>	<b>Virtaussuunta</b>
Lopetuskohta (kamera ei etene)	Vapaavirtauslinja-Sadevesi	Virtaussuuntaan

**Yleisarvosana: 4 (Vakava vika)**

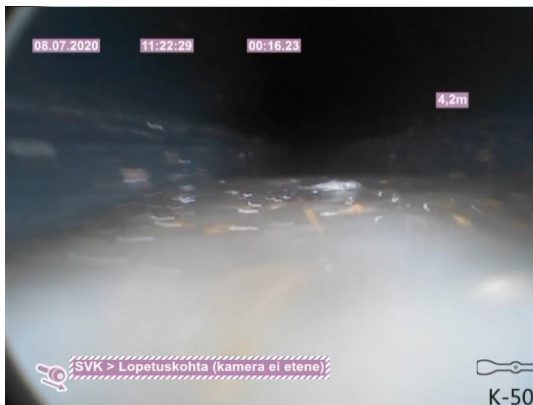
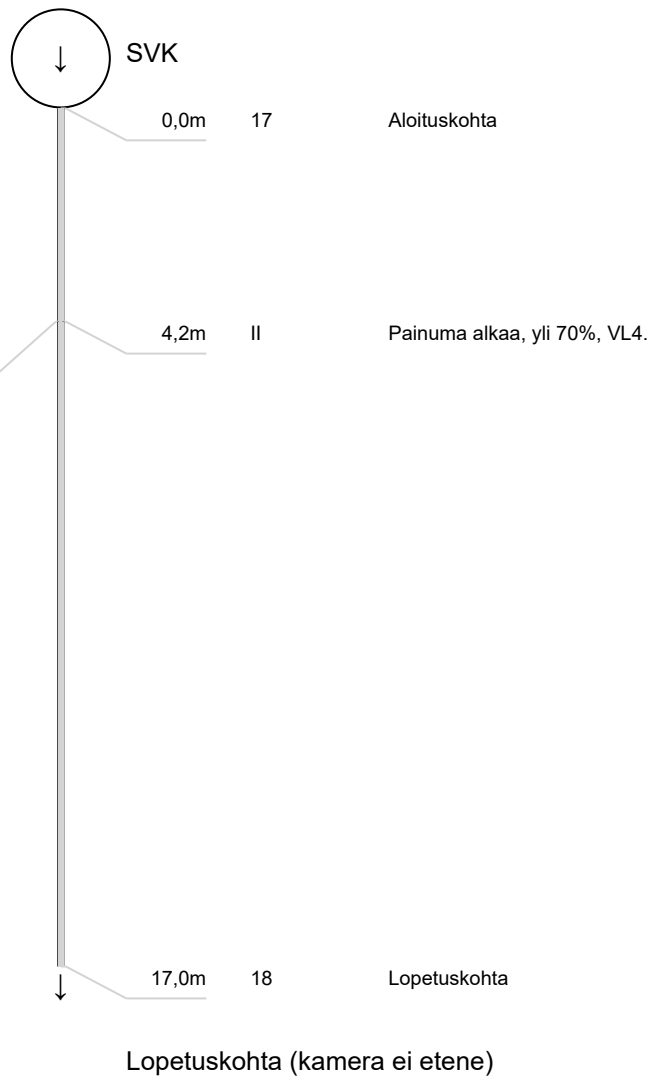
<b>Nimi</b>	<b>Putkikoko (mm)</b>	<b>Päivämäärä</b>
<b>Tv31</b>	110	8.7.2020
<b>Kohta ylhäällä</b>	<b>Materiaali</b>	<b>tutkimuksen numero</b>
SVK	PVC	31
<b>Kohta alhaalla</b>	<b>Kanavatyyppi</b>	<b>Virtaussuunta</b>
Lopetuskohta (kamera ei etene)	Vapaavirtauslinja-Sadevesi	Virtaussuuntaan

**Yleisarvosana: 4 (Vakava vika)**

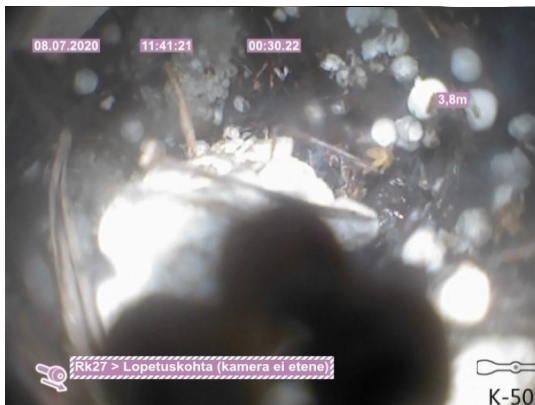
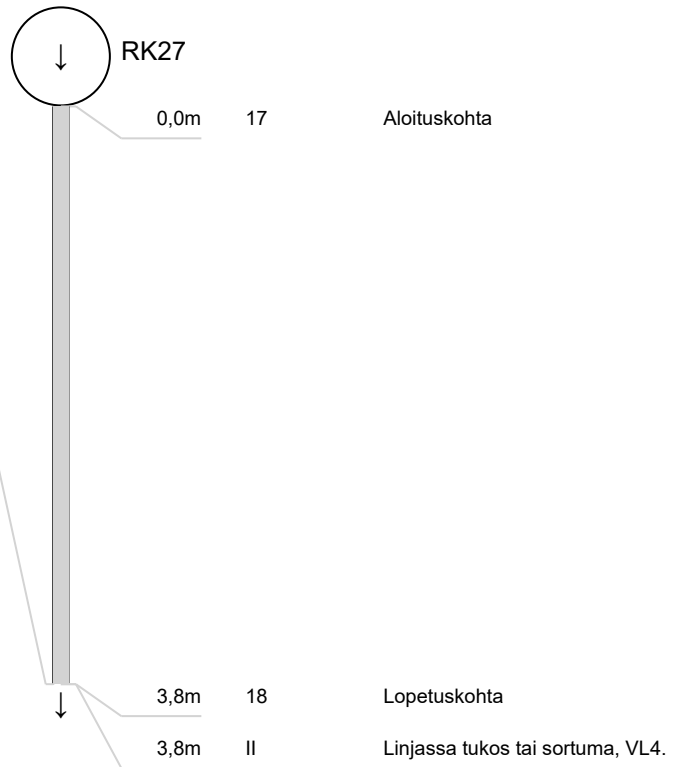
<b>Nimi</b>	<b>Putkikoko (mm)</b>	<b>Päivämäärä</b>
<b>Tv32</b>	110	8.7.2020
<b>Kohta ylhäällä</b>	<b>Materiaali</b>	<b>tutkimuksen numero</b>
RK27	PVC	32
<b>Kohta alhaalla</b>	<b>Kanavatyyppi</b>	<b>Virtaussuunta</b>
Lopetuskohta (kamera ei etene)	Salaoja	Virtaussuuntaan

**Yleisarvosana: 4 (Vakava vika)**

Lopetuskohta (kamera ei etene)
