Kohde: Esimerkkitie 1, Helsinki
Tilaaaja: Tilaajayritys Oy,
Tilaaaja Timpuri
S-posti: info@tilaaja.fi
suunnittelija@aliurakoitsija.fi
Kuvaaja: Anders Ekberg
Yhteystiedot: anders.ekberg@hurrikaanit.fi,

Kuvauksen tarkoitus: Kuntokartoitus

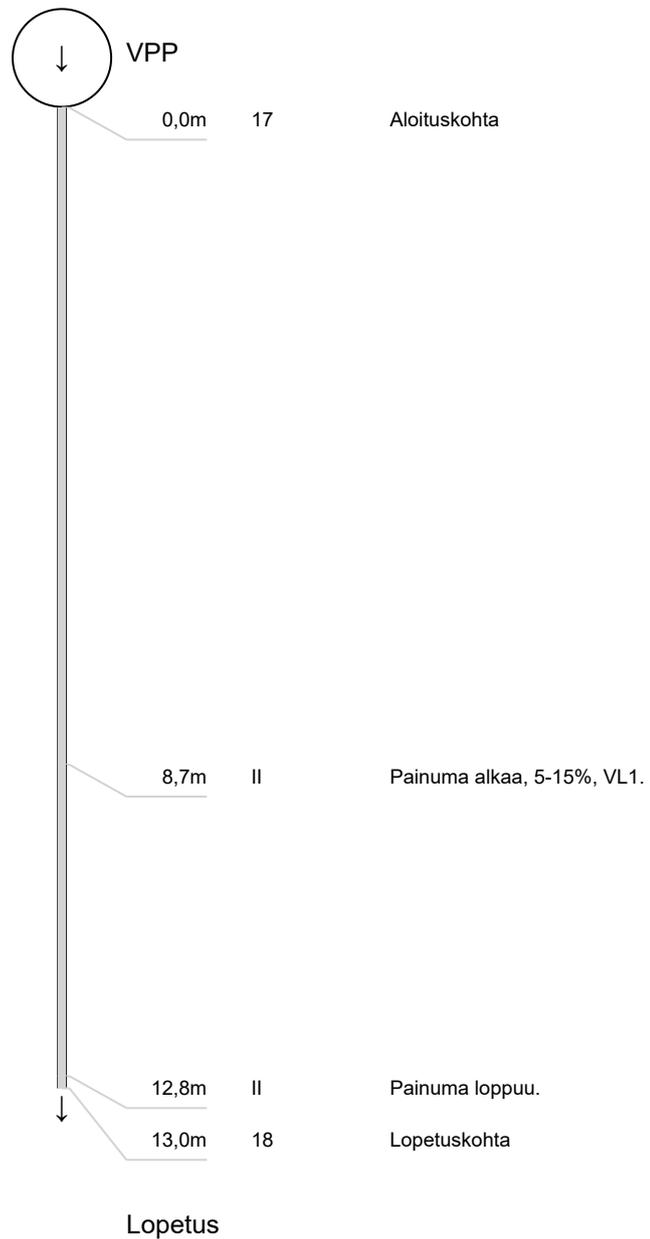
Nimi	Putkikoko (mm)	Päivämäärä
Tv02	160	15.11.2022
Kohta ylhäällä	Materiaali	tutkimuksen numero
VPP	Polypropeeni	2
Kohta alhaalla	Kanavatyyppi	Virtaussuunta
Lopetus	Vapaavirtauslinja-Likavesi	Virtaussuuntaan

Yleisarvosana: 1 (Vähäistä vikaa)

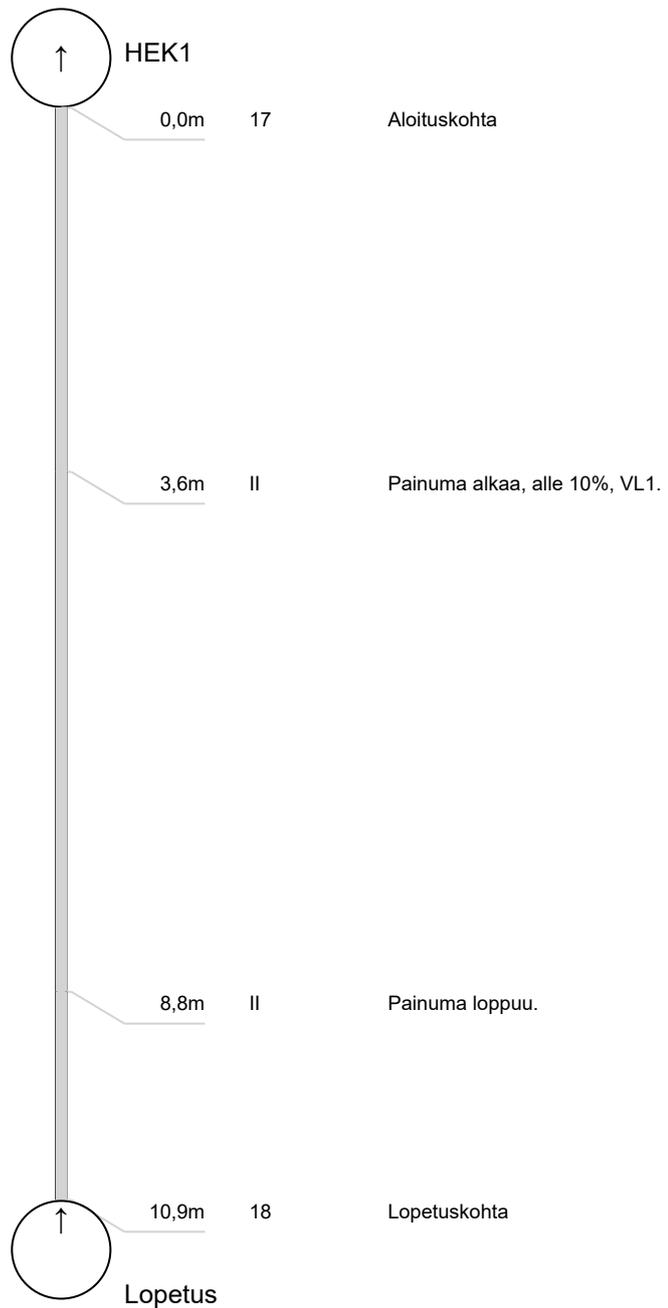
Nimi	Putkikoko (mm)	Päivämäärä
Tv04	110	15.11.2022
Kohta ylhäällä	Materiaali	tutkimuksen numero
Lopetus	Polypropeeni	4
Kohta alhaalla	Kanavatyyppi	Virtaussuunta
HEK1	Vapaavirtauslinja-Sadevesi	Virtaussuuntaa vastaan

Yleisarvosana: 1 (Vähäistä vikaa)

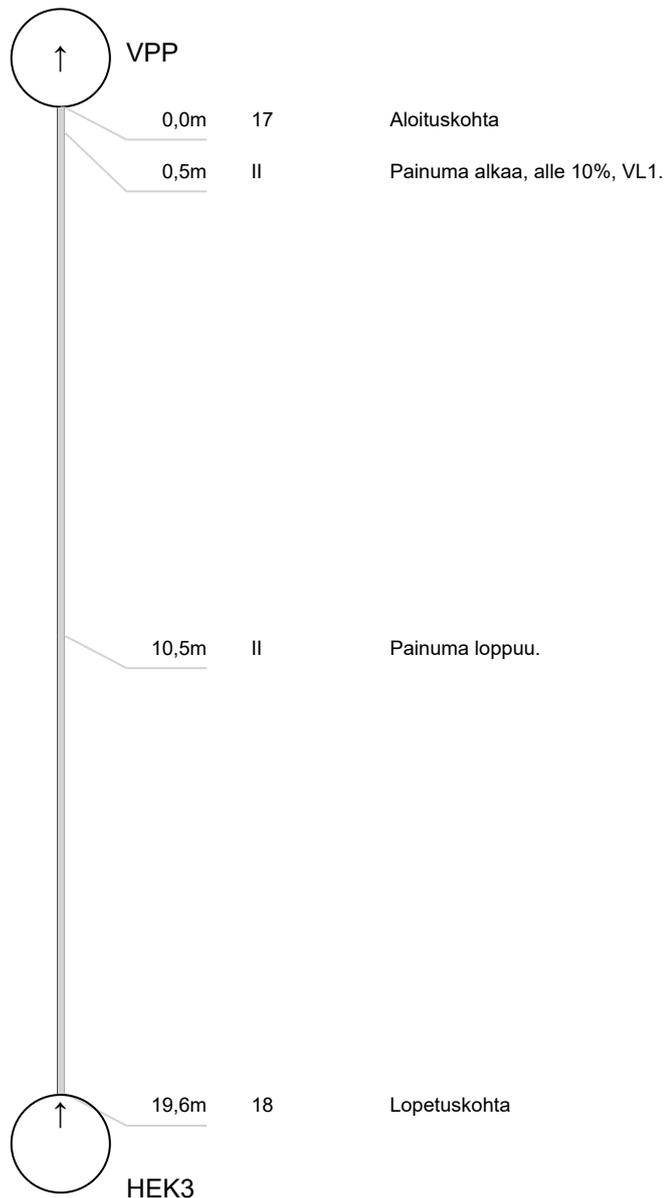
Nimi	Putkikoko (mm)	Päivämäärä
Tv09	200	16.11.2022
Kohta ylhäällä	Materiaali	tutkimuksen numero
HEK3	PVC	9
Kohta alhaalla	Kanavatyyppi	Virtaussuunta
VPP	Vapaavirtauslinja-Sadevesi	Virtaussuuntaa vastaan

Yleisarvosana: 1 (Vähäistä vikaa)

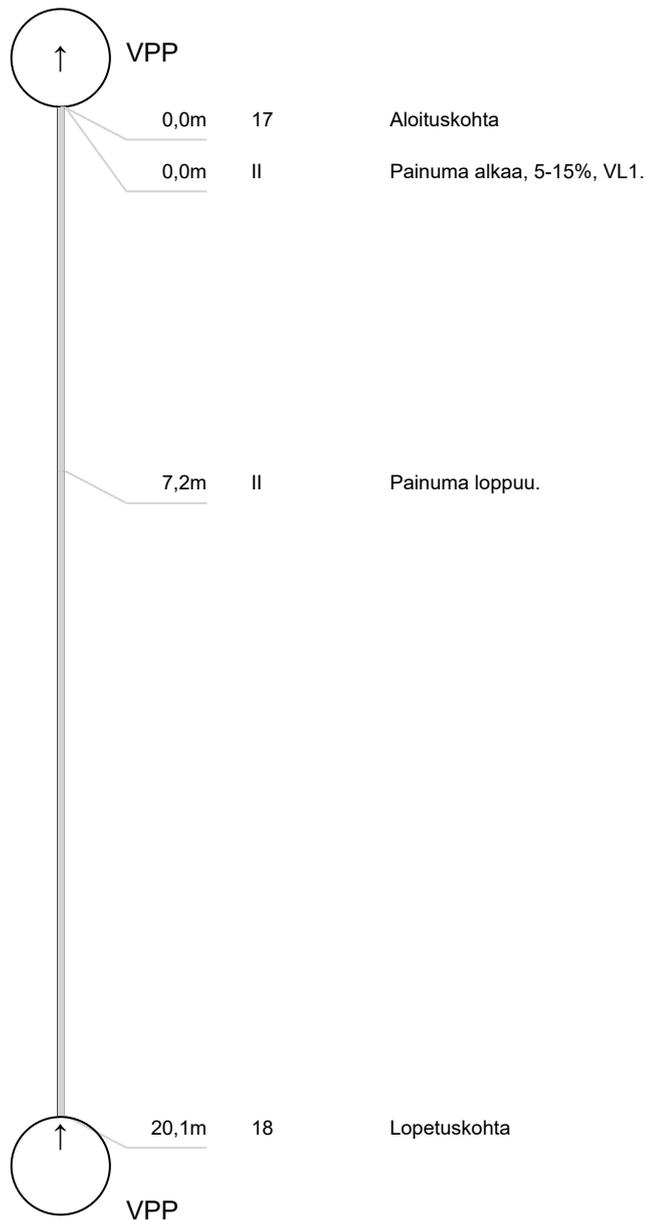
Nimi	Putkikoko (mm)	Päivämäärä
Tv10	160	16.11.2022
Kohta ylhäällä	Materiaali	tutkimuksen numero
VPP	Polypropeeni	10
Kohta alhaalla	Kanavatyyppi	Virtaussuunta
VPP	Vapaavirtauslinja-Likavesi	Virtaussuuntaa vastaan

Yleisarvosana: 1 (Vähäistä vikaa)

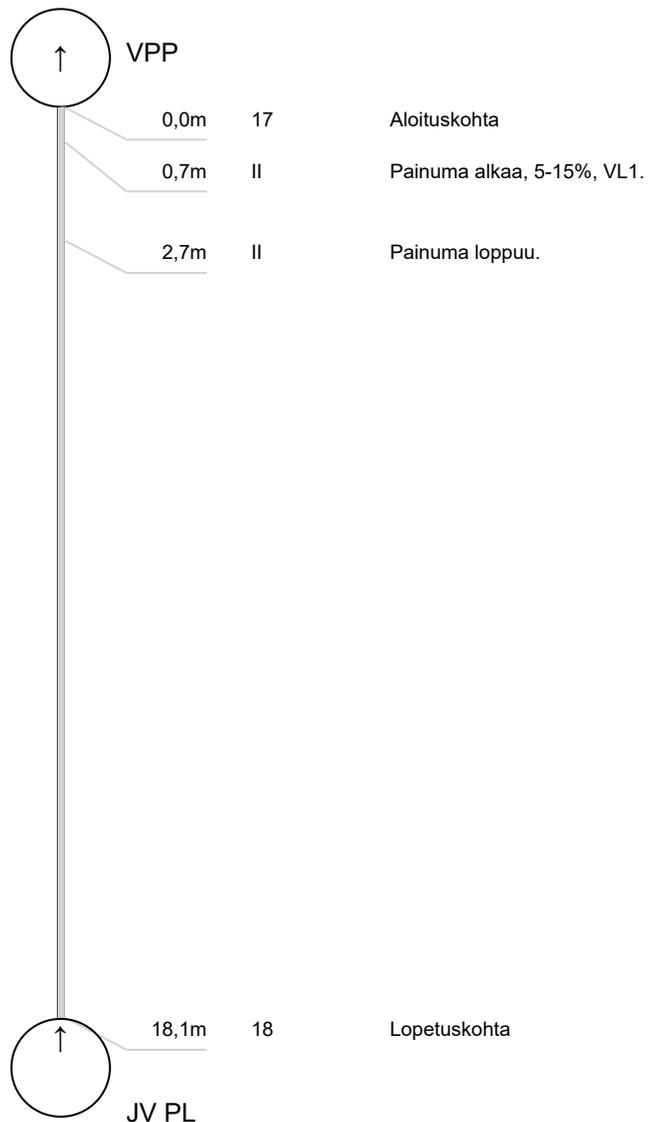
Nimi	Putkikoko (mm)	Päivämäärä
Tv11	110	16.11.2022
Kohta ylhäällä	Materiaali	tutkimuksen numero
JV PL	Polypropeeni	11
Kohta alhaalla	Kanavatyyppi	Virtaussuunta
VPP	Vapaavirtauslinja-Likavesi	Virtaussuuntaa vastaan

Yleisarvosana: 1 (Vähäistä vikaa)

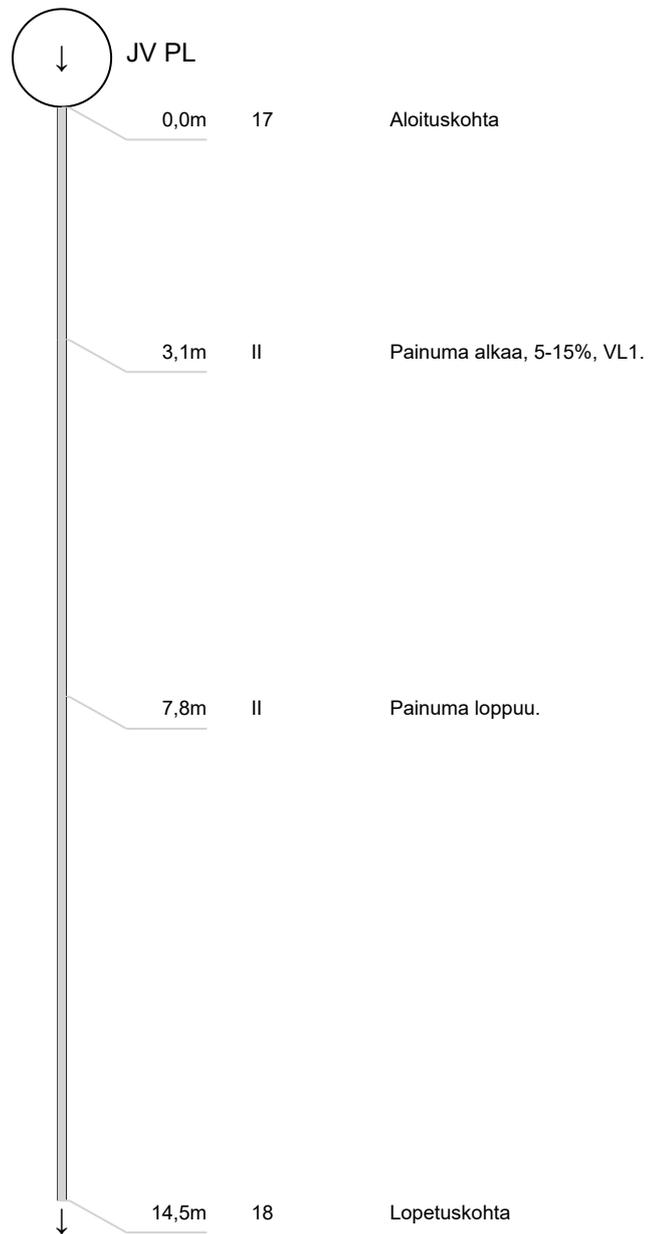
Nimi	Putkikoko (mm)	Päivämäärä
Tv24	110	16.11.2022
Kohta ylhäällä	Materiaali	tutkimuksen numero
JV PL	Polypropeeni	24
Kohta alhaalla	Kanavatyyppi	Virtaussuunta
Lopetus	Vapaavirtauslinja-Likavesi	Virtaussuuntaan

Yleisarvosana: 1 (Vähäistä vikaa)

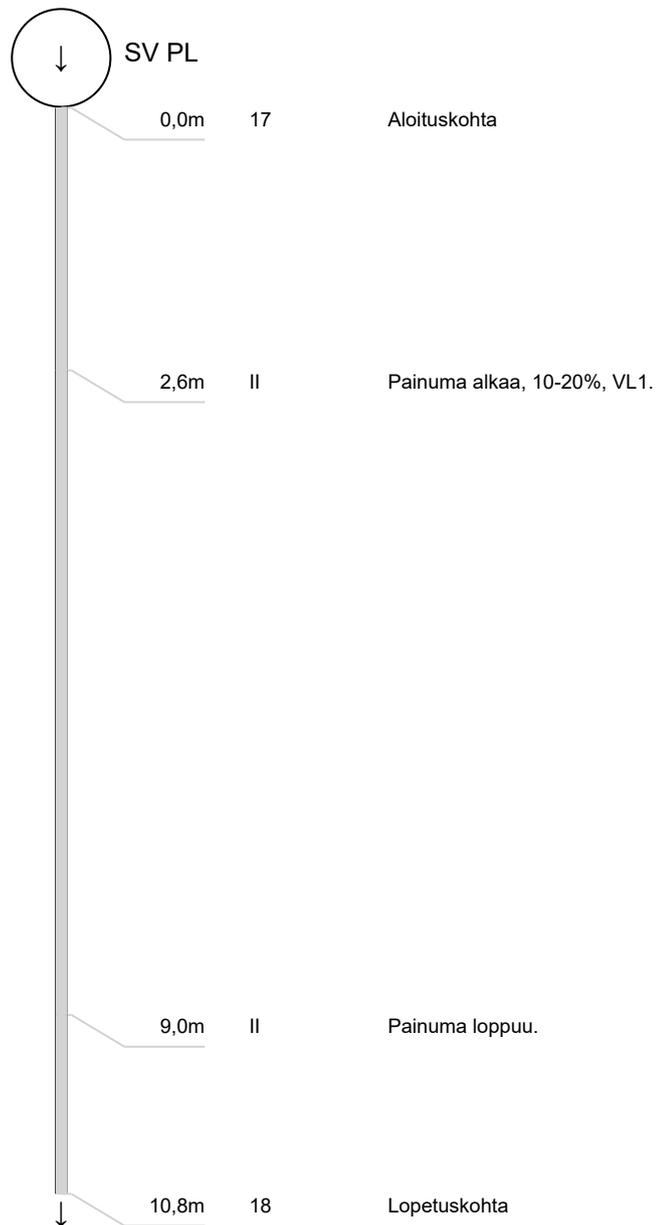
Nimi	Putkikoko (mm)	Päivämäärä
Tv35	110	17.11.2022
Kohta ylhäällä	Materiaali	tutkimuksen numero
SV PL	Polypropeeni	35
Kohta alhaalla	Kanavatyyppi	Virtaussuunta
Lopetus	Vapaavirtauslinja-Sadevesi	Virtaussuuntaan

Yleisarvosana: 1 (Vähäistä vikaa)

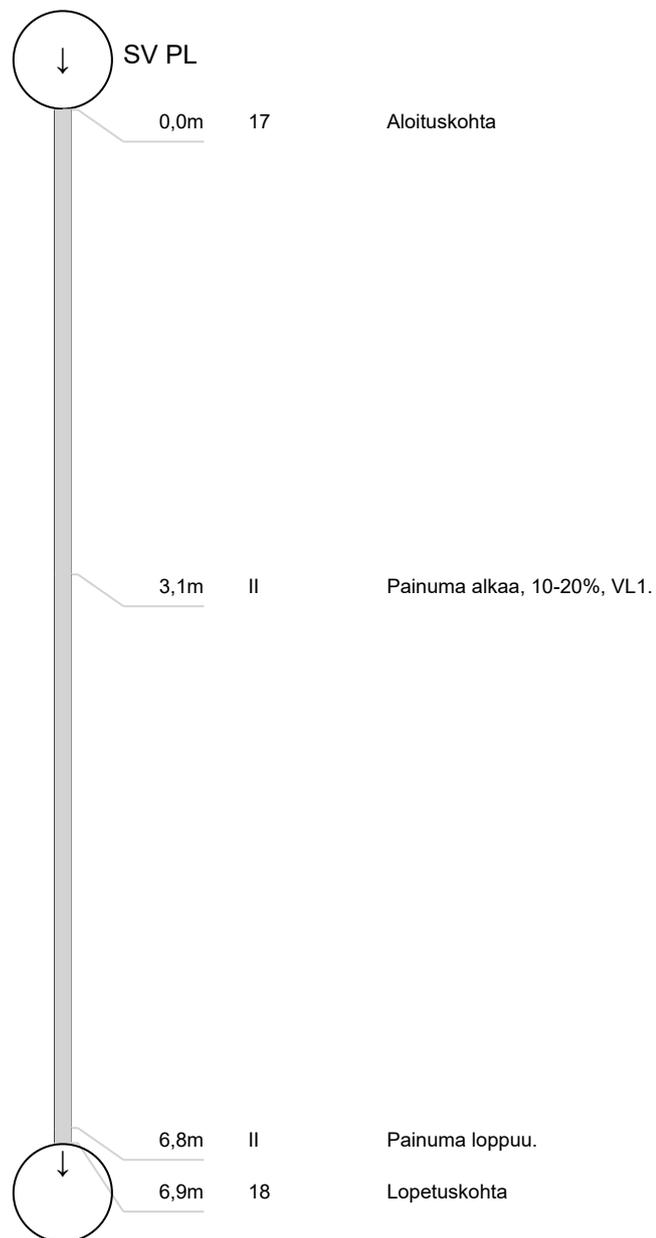
Nimi	Putkikoko (mm)	Päivämäärä
Tv38	110	17.11.2022
Kohta ylhäällä	Materiaali	tutkimuksen numero
SV PL	Polypropeeni	38
Kohta alhaalla	Kanavatyyppi	Virtaussuunta
HEK10	Vapaavirtauslinja-Sadevesi	Virtaussuuntaan

Yleisarvosana: 1 (Vähäistä vikaa)

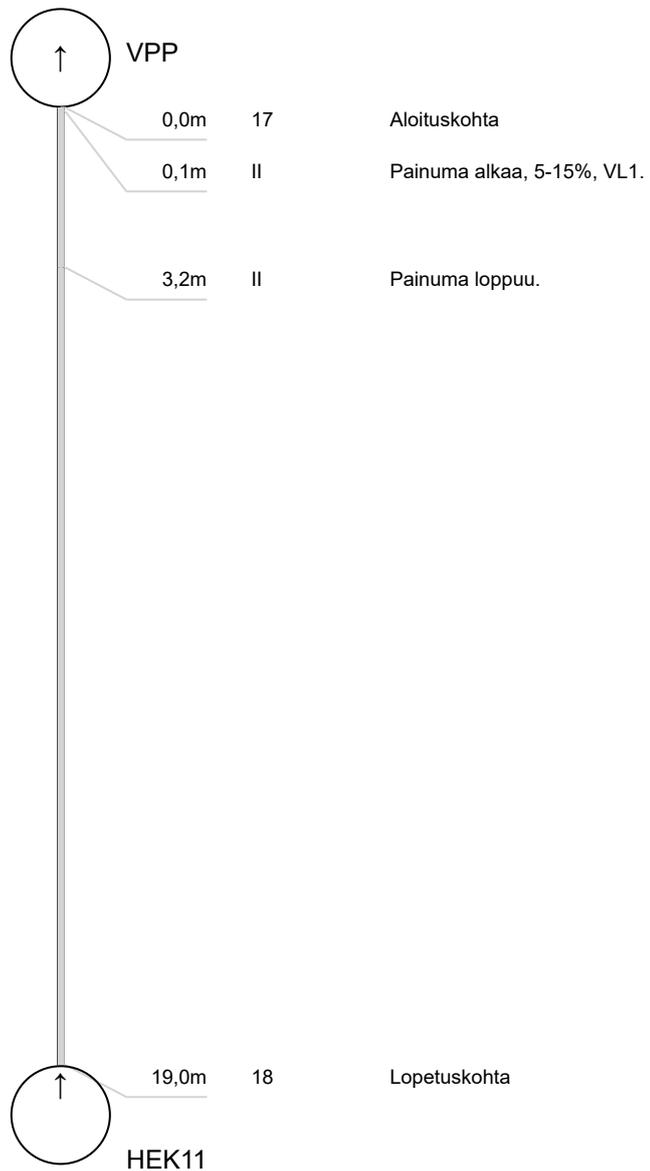
Nimi	Putkikoko (mm)	Päivämäärä
Tv49	110	17.11.2022
Kohta ylhäällä	Materiaali	tutkimuksen numero
HEK11	Polypropeeni	49
Kohta alhaalla	Kanavatyyppi	Virtaussuunta
VPP	Vapaavirtauslinja-Likavesi	Virtaussuuntaa vastaan

Yleisarvosana: 1 (Vähäistä vikaa)

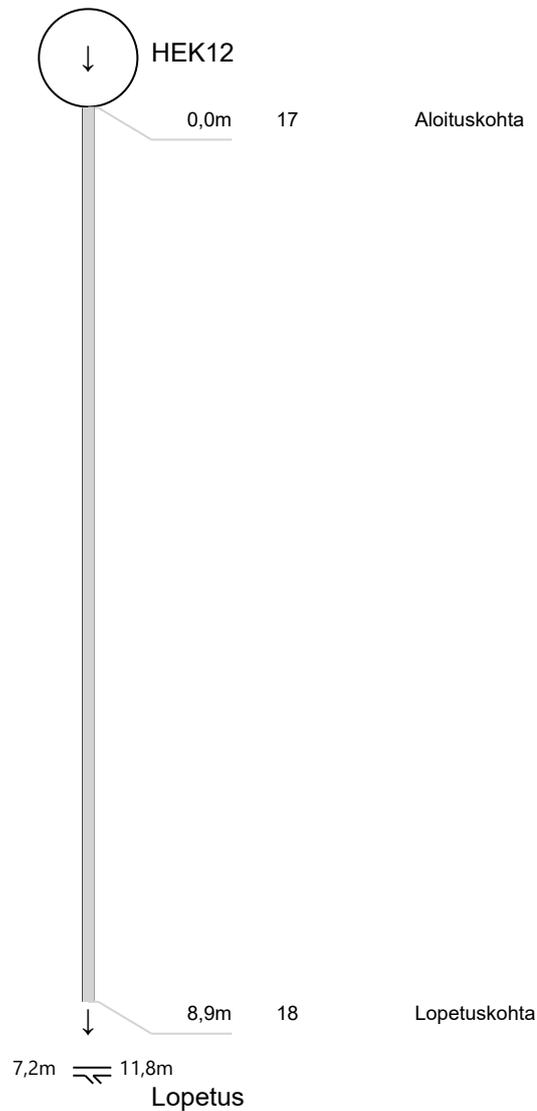
Nimi	Putkikoko (mm)	Päivämäärä
Tv50	110	17.11.2022
Kohta ylhäällä	Materiaali	tutkimuksen numero
HEK12	Polypropeeni	50
Kohta alhaalla	Kanavatyyppi	Virtaussuunta
Lopetus	Vapaavirtauslinja-Likavesi	Virtaussuuntaan

Yleisarvosana: Putkiliinja kunnossa

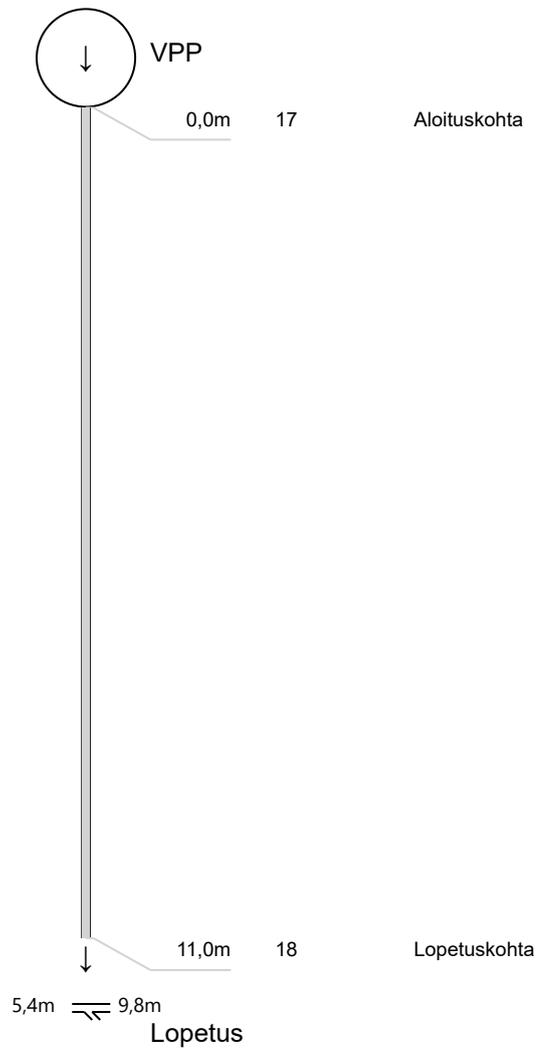
Nimi	Putkikoko (mm)	Päivämäärä
Tv51	110	17.11.2022
Kohta ylhäällä	Materiaali	tutkimuksen numero
VPP	Polypropeeni	51
Kohta alhaalla	Kanavatyyppi	Virtaussuunta
Lopetus	Vapaavirtauslinja-Likavesi	Virtaussuuntaan

Yleisarvosana: Putkiliinja kunnossa

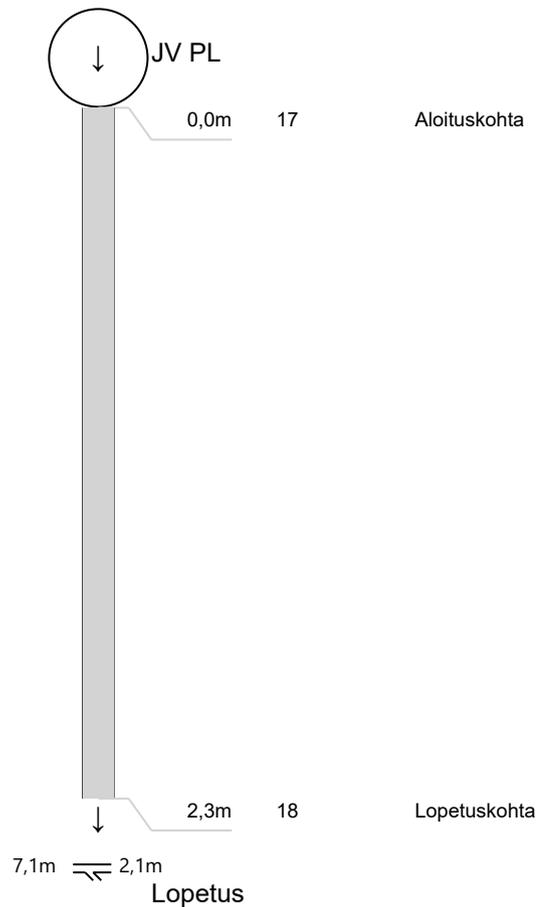
Nimi	Putkikoko (mm)	Päivämäärä
Tv53	110	17.11.2022
Kohta ylhäällä	Materiaali	tutkimuksen numero
JV PL	Polypropeeni	53
Kohta alhaalla	Kanavatyyppi	Virtaussuunta
Lopetus	Vapaavirtauslinja-Likavesi	Virtaussuuntaan

Yleisarvosana: Putkilinja kunnossa

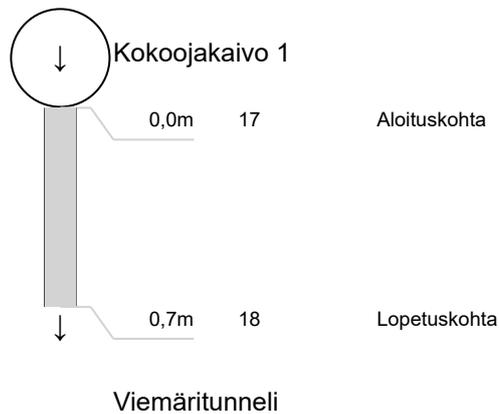
Nimi	Putkikoko (mm)	Päivämäärä
Tv56	400	17.11.2022
Kohta ylhäällä	Materiaali	tutkimuksen numero
Kokoojakaivo 1	PVC	56
Kohta alhaalla	Kanavatyyppi	Virtaussuunta
Viemäritunneli	Vapaavirtauslinja-Likavesi	Virtaussuuntaan

Yleisarvosana: Putkilinja kunnossa

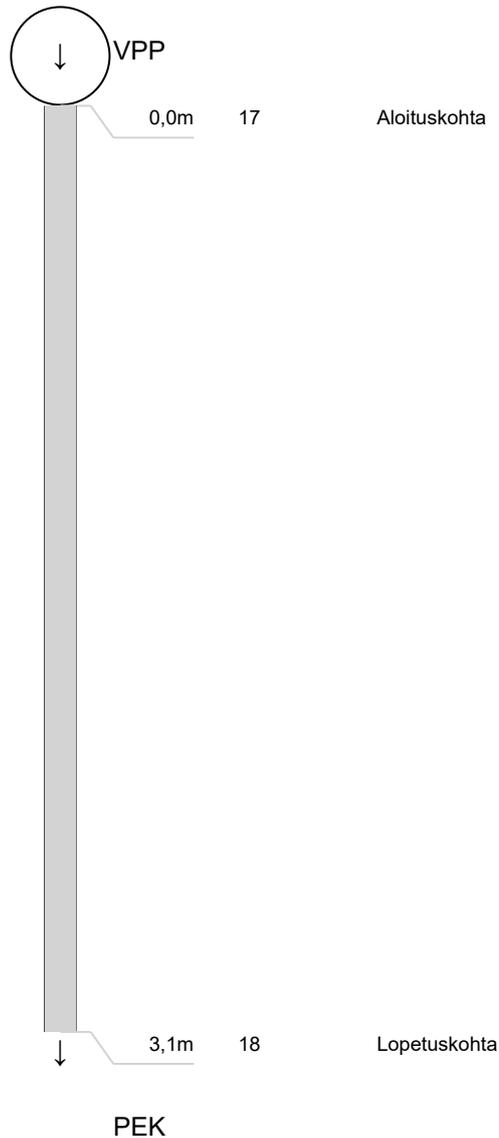
Nimi	Putkikoko (mm)	Päivämäärä
Tv57	110	17.11.2022
Kohta ylhäällä	Materiaali	tutkimuksen numero
VPP	Polypropeeni	57
Kohta alhaalla	Kanavatyyppi	Virtaussuunta
PEK	Vapaavirtauslinja-Likavesi	Virtaussuuntaan

Yleisarvosana: Putkilinja kunnossa

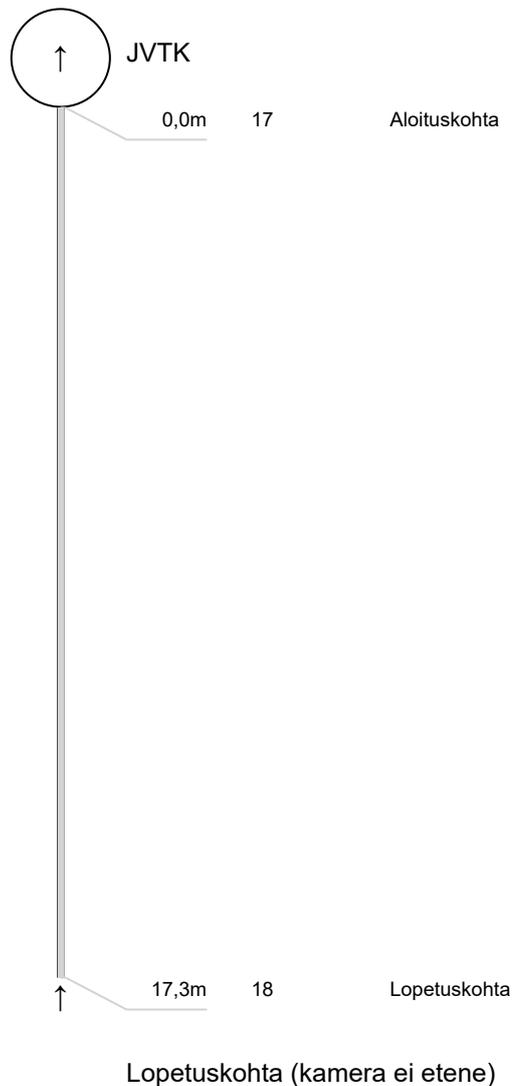
Nimi	Putkikoko (mm)	Päivämäärä
Tv58	200	2.12.2022
Kohta ylhäällä	Materiaali	tutkimuksen numero
Lopetuskohta (kamera ei etene)	PVC	58
Kohta alhaalla	Kanavatyyppi	Virtaussuunta
JVTK	Vapaavirtauslinja-Likavesi	Virtaussuuntaa vastaan

Yleisarvosana: Putkilinja kunnossa

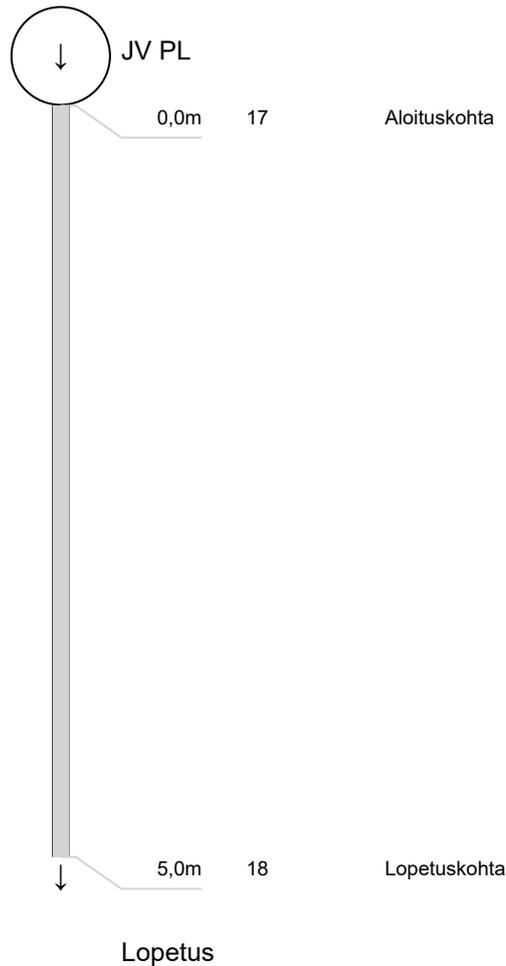
Nimi	Putkikoko (mm)	Päivämäärä
Tv59	110	2.12.2022
Kohta ylhäällä	Materiaali	tutkimuksen numero
JV PL	Polypropeeni	59
Kohta alhaalla	Kanavatyyppi	Virtaussuunta
Lopetus	Vapaavirtauslinja-Likavesi	Virtaussuuntaan

Yleisarvosana: Putkiliinja kunnossa

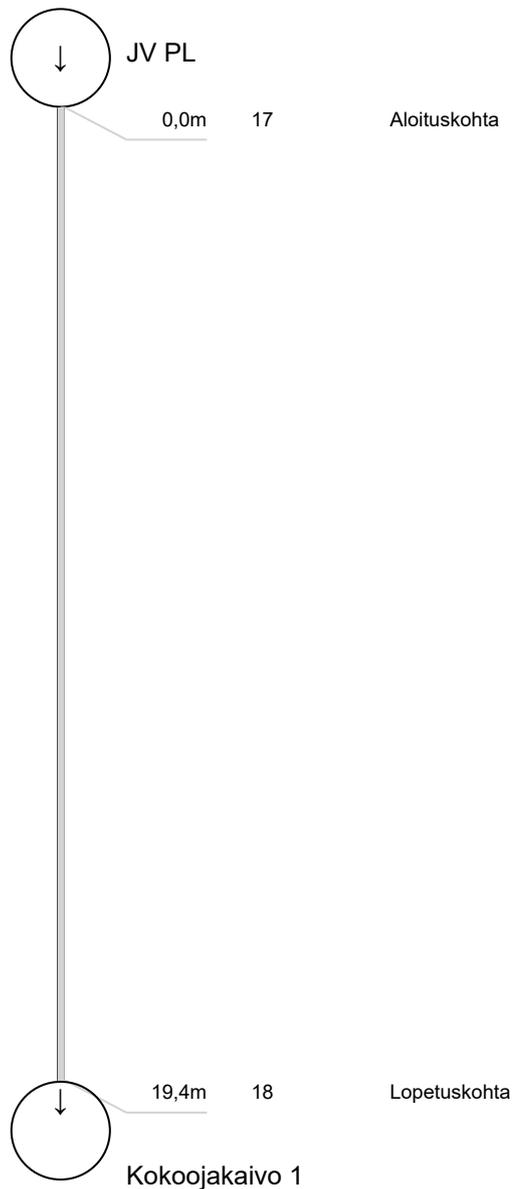
Nimi	Putkikoko (mm)	Päivämäärä
Tv60	160	19.12.2022
Kohta ylhäällä	Materiaali	tutkimuksen numero
JV PL	Polypropeeni	60
Kohta alhaalla	Kanavatyyppi	Virtaussuunta
Kokoojakaivo 1	Vapaavirtauslinja-Likavesi	Virtaussuuntaan

Yleisarvosana: Putkilinja kunnossa
