**Kohde:** Malliraportintie 1, Helsinki  
**Tilaaaja:** As Oy Malliraportti, Mikko Mallikas Isännöinti Oy  
**S-posti:** mikko.mallikas@malliraportti.fi

**Kuvauksen tarkoitus:** Viemäreiden kuvaus

#### **Yhteenvedo havainnoista:**

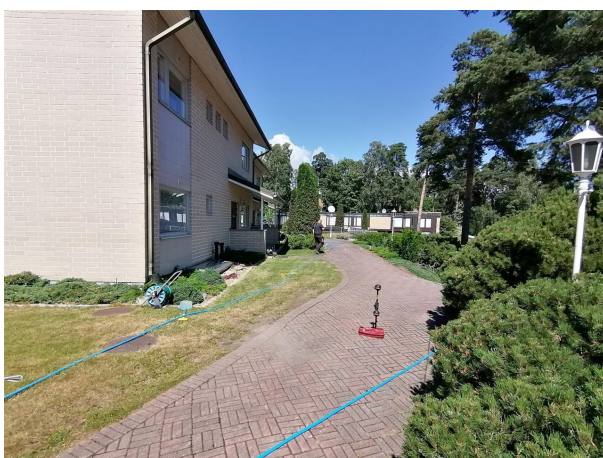
Tukos, kamera ei etene.

Haara

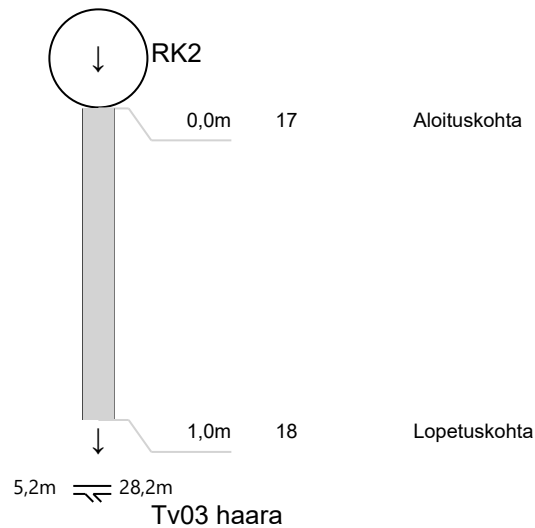
<b>Nimi</b>	<b>Putkikoko (mm)</b>	<b>Päivämäärä</b>
<b>Tv05</b>	110	1.7.2020
<b>Kohta ylhäällä</b>	<b>Materiaali</b>	<b>tutkimuksen numero</b>
RK2	PVC	5
<b>Kohta alhaalla</b>	<b>Kanavatyyppi</b>	<b>Virtaussuunta</b>
Tv03 haara	Vapaavirtauslinja-Sadevesi	Virtaussuuntaan

**Yleisarvosana: Putkilinja kunnossa**

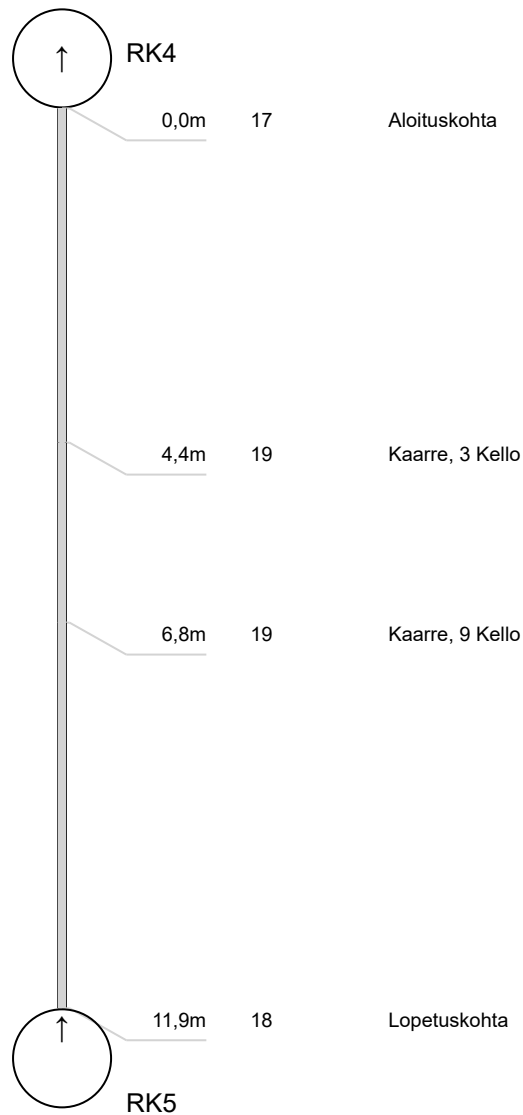
<b>Nimi</b>	<b>Putkikoko (mm)</b>	<b>Päivämäärä</b>
<b>Tv07</b>	110	1.7.2020
<b>Kohta ylhäällä</b>	<b>Materiaali</b>	<b>tutkimuksen numero</b>
RK5	PVC	7
<b>Kohta alhaalla</b>	<b>Kanavatyyppi</b>	<b>Virtaussuunta</b>
RK4	Vapaavirtauslinja-Sadevesi	Virtaussuuntaa vastaan

**Yleisarvosana: Putkilinja kunnossa**

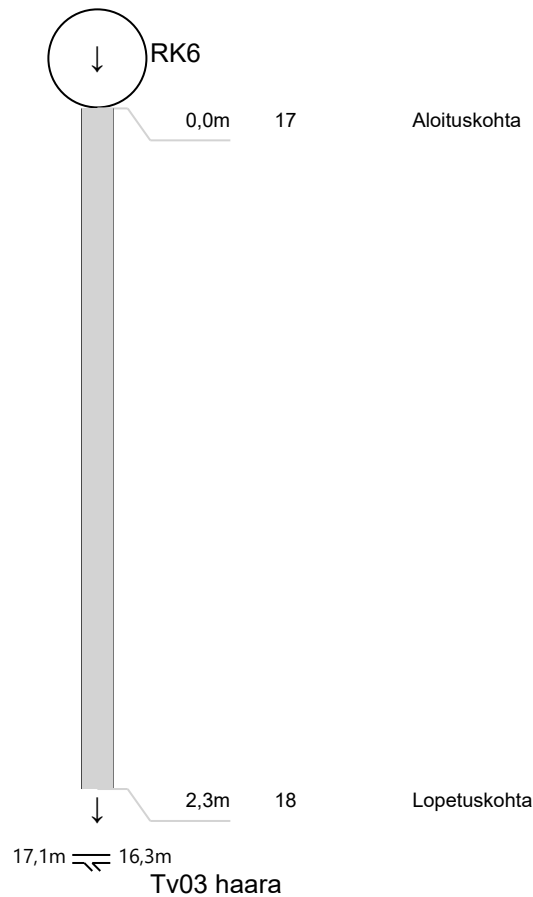
<b>Nimi</b>	<b>Putkikoko (mm)</b>	<b>Päivämäärä</b>
<b>Tv09</b>	110	1.7.2020
<b>Kohta ylhäällä</b>	<b>Materiaali</b>	<b>tutkimuksen numero</b>
RK6	PVC	9
<b>Kohta alhaalla</b>	<b>Kanavatyyppi</b>	<b>Virtaussuunta</b>
Tv03 haara	Vapaavirtauslinja-Sadevesi	Virtaussuuntaan

**Yleisarvosana: Putkilinja kunnossa**

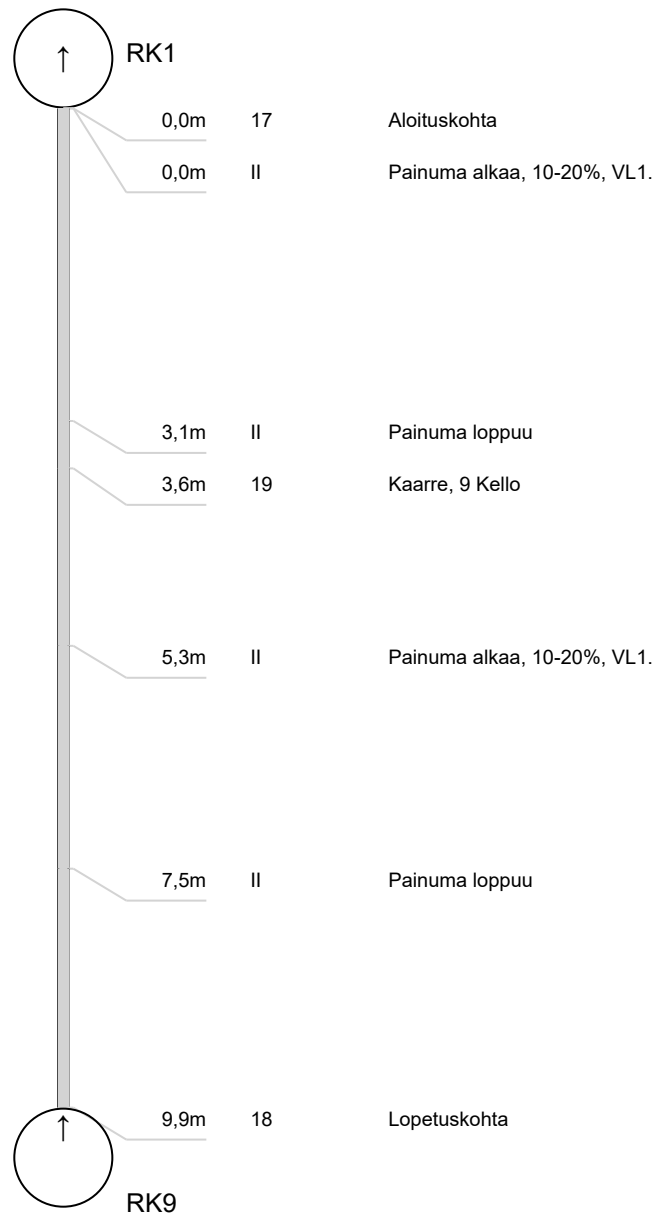
<b>Nimi</b>	<b>Putkikoko (mm)</b>	<b>Päivämäärä</b>
<b>Tv12</b>	110	3.7.2020
<b>Kohta ylhäällä</b>	<b>Materiaali</b>	<b>tutkimuksen numero</b>
RK9	PVC	12
<b>Kohta alhaalla</b>	<b>Kanavatyyppi</b>	<b>Virtaussuunta</b>
RK1	Vapaavirtauslinja-Sadevesi	Virtaussuuntaa vastaan

**Yleisarvosana: 1 (Vähäistä vikaa)**

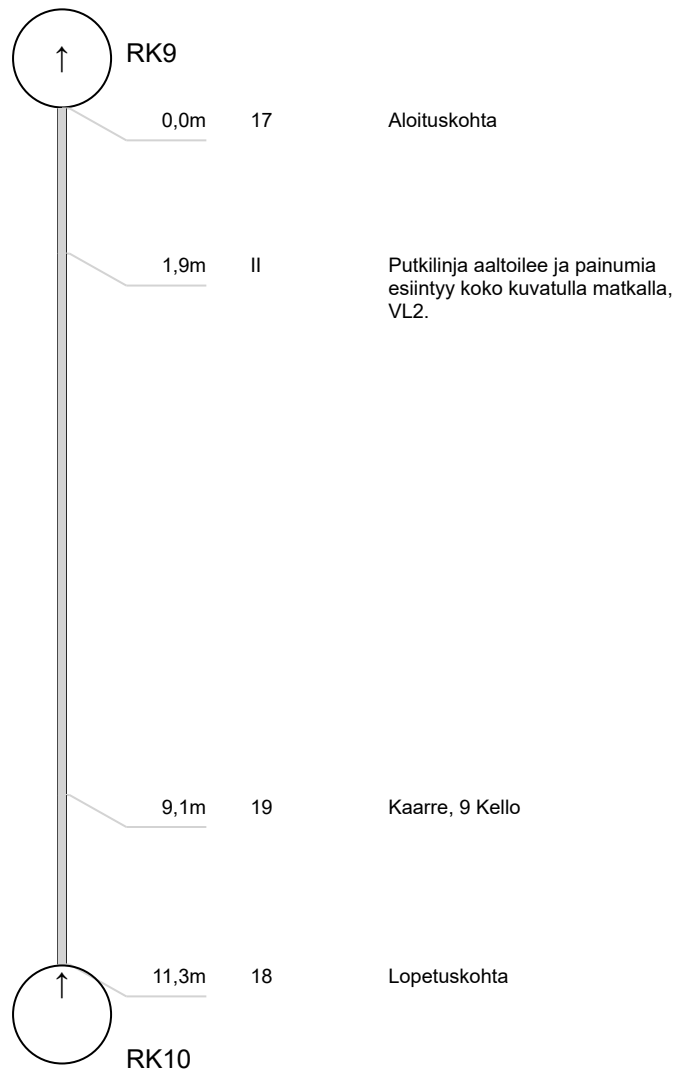
<b>Nimi</b>	<b>Putkikoko (mm)</b>	<b>Päivämäärä</b>
<b>Tv13</b>	110	3.7.2020
<b>Kohta ylhäällä</b>	<b>Materiaali</b>	<b>tutkimuksen numero</b>
RK10	PVC	13
<b>Kohta alhaalla</b>	<b>Kanavatyyppi</b>	<b>Virtaussuunta</b>
RK9	Vapaavirtauslinja-Sadevesi	Virtaussuuntaa vastaan

**Yleisarvosana: 2 (Kohtalaista vikaa)**

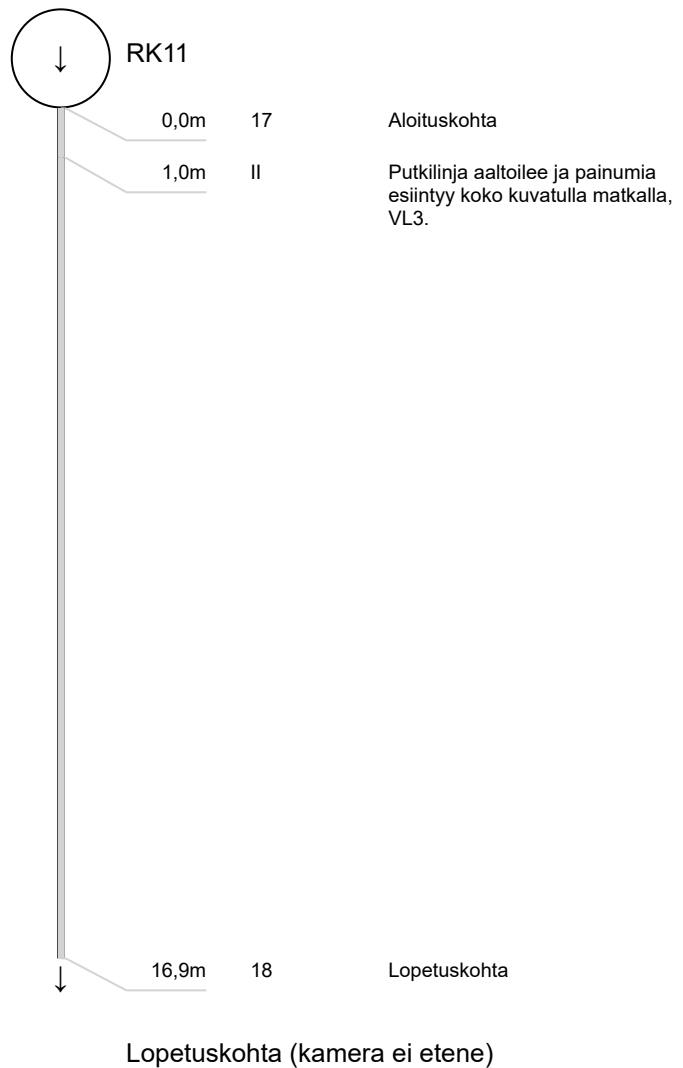
**Yleisarvosana: 3 (Merkittävää vikaa)**

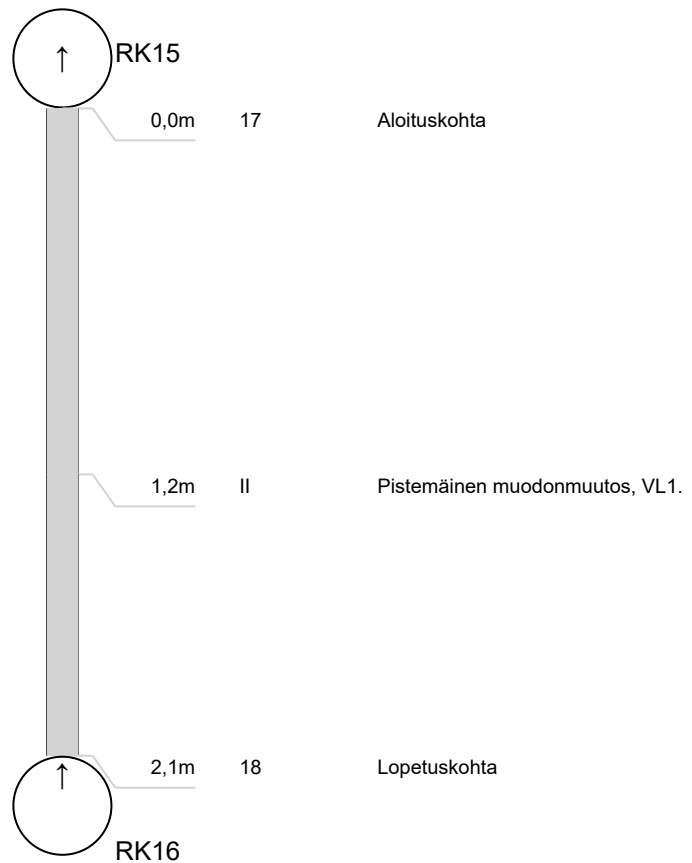
<b>Nimi</b>	<b>Putkikoko (mm)</b>	<b>Päivämäärä</b>
<b>Tv19</b>	110	3.7.2020
<b>Kohta ylhäällä</b>	<b>Materiaali</b>	<b>tutkimuksen numero</b>
RK16	PVC	19
<b>Kohta alhaalla</b>	<b>Kanavatyyppi</b>	<b>Virtaussuunta</b>
RK15	Vapaavirtauslinja-Sadevesi	Virtaussuuntaa vastaan

**Yleisarvosana: 1 (Vähäistä vikaa)**

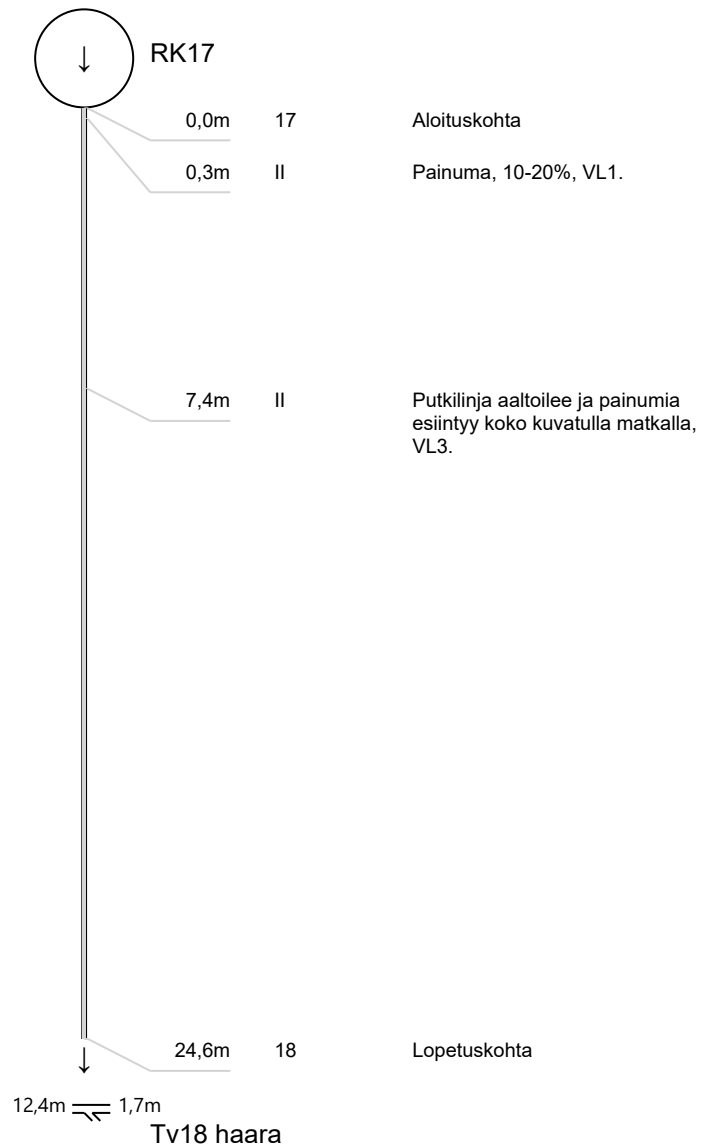
<b>Nimi</b>	<b>Putkikoko (mm)</b>	<b>Päivämäärä</b>
<b>Tv21</b>	110	3.7.2020
<b>Kohta ylhäällä</b>	<b>Materiaali</b>	<b>tutkimuksen numero</b>
RK17	PVC	21
<b>Kohta alhaalla</b>	<b>Kanavatyyppi</b>	<b>Virtaussuunta</b>
Tv18 haara	Vapaavirtauslinja-Sadevesi	Virtaussuuntaan

**Yleisarvosana: 3 (Merkittävää vikaa)**

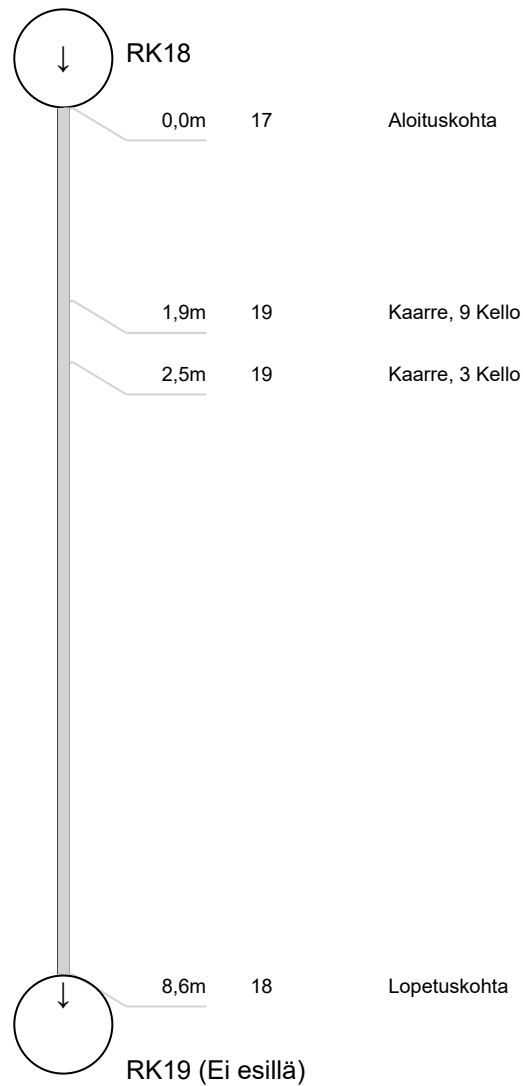
<b>Nimi</b>	<b>Putkikoko (mm)</b>	<b>Päivämäärä</b>
<b>Tv23</b>	110	8.7.2020
<b>Kohta ylhäällä</b>	<b>Materiaali</b>	<b>tutkimuksen numero</b>
RK18	PVC	23
<b>Kohta alhaalla</b>	<b>Kanavatyyppi</b>	<b>Virtaussuunta</b>
RK19 (Ei esillä)	Vapaavirtauslinja-Sadevesi	Virtaussuuntaan

**Yleisarvosana: Putkilinja kunnossa**

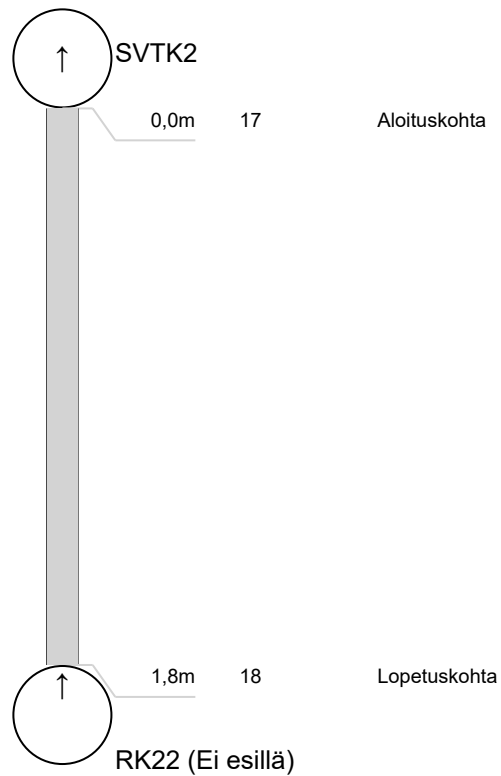
<b>Nimi</b>	<b>Putkikoko (mm)</b>	<b>Päivämäärä</b>
<b>Tv24</b>	110	8.7.2020
<b>Kohta ylhäällä</b>	<b>Materiaali</b>	<b>tutkimuksen numero</b>
RK22 (Ei esillä)	PVC	24
<b>Kohta alhaalla</b>	<b>Kanavatyyppi</b>	<b>Virtaussuunta</b>
SVTK2	Vapaavirtauslinja-Sadevesi	Virtaussuuntaa vastaan

**Yleisarvosana: Putkilinja kunnossa**

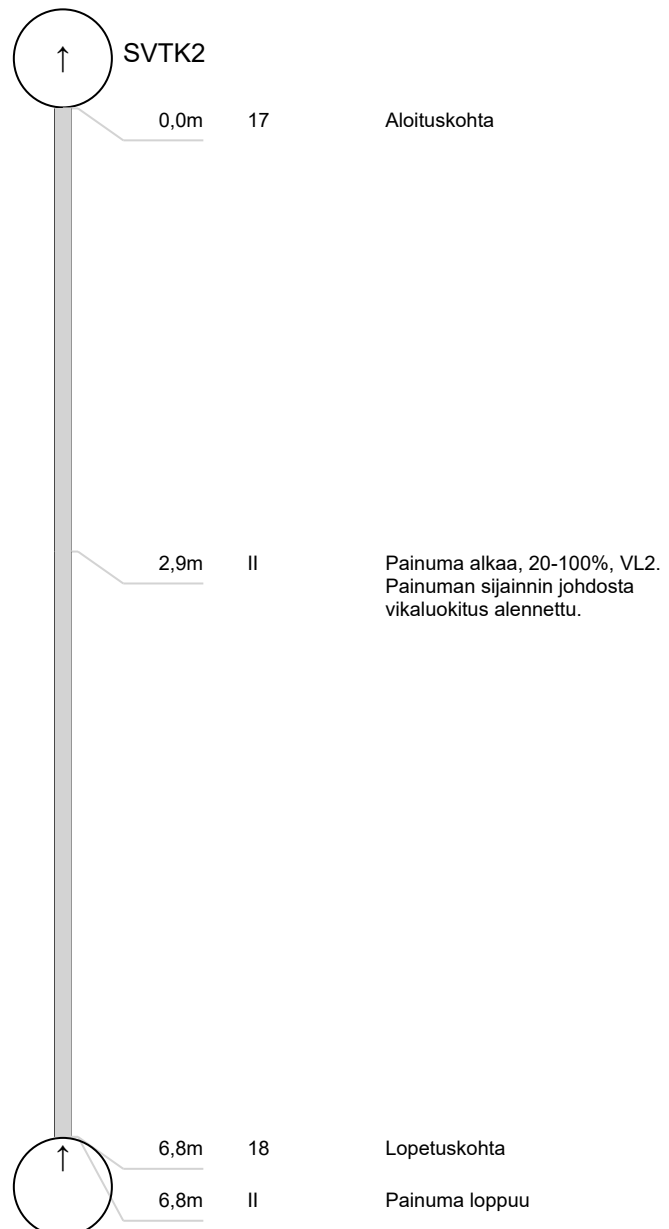
<b>Nimi</b>	<b>Putkikoko (mm)</b>	<b>Päivämäärä</b>
<b>Tv25</b>	110	8.7.2020
<b>Kohta ylhäällä</b>	<b>Materiaali</b>	<b>tutkimuksen numero</b>
PVP	PVC	25
<b>Kohta alhaalla</b>	<b>Kanavatyyppi</b>	<b>Virtaussuunta</b>
SVTK2	Vapaavirtauslinja-Sadevesi	Virtaussuuntaa vastaan

**Yleisarvosana: 2 (Kohtalaista vikaa)**

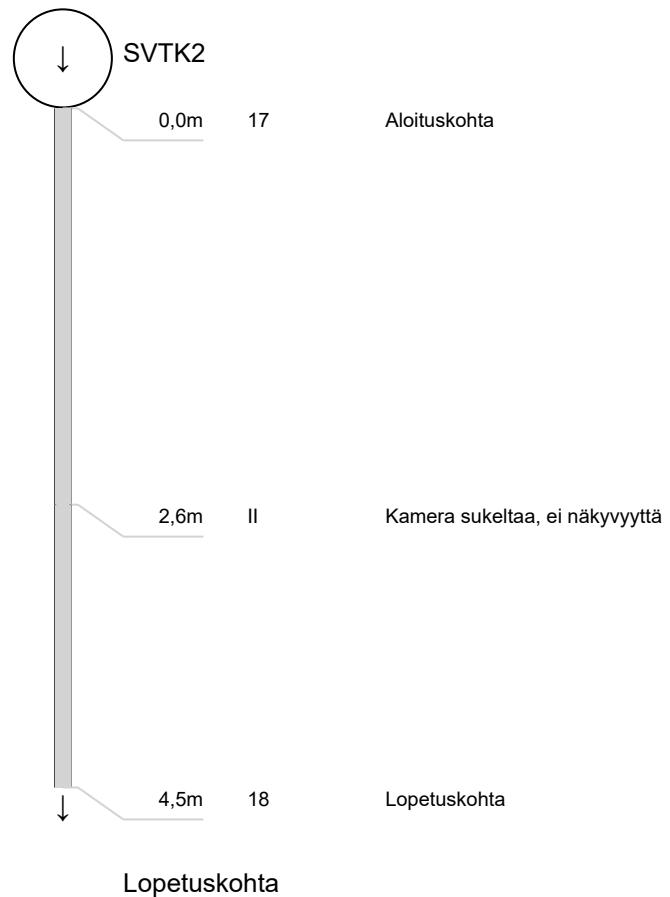
<b>Nimi</b>	<b>Putkikoko (mm)</b>	<b>Päivämäärä</b>
<b>Tv27</b>	110	8.7.2020
<b>Kohta ylhäällä</b>	<b>Materiaali</b>	<b>tutkimuksen numero</b>
SVTK2	PVC	27
<b>Kohta alhaalla</b>	<b>Kanavatyyppi</b>	<b>Virtaussuunta</b>
Lopetuskohta	Vapaavirtauslinja-Sadevesi	Virtaussuuntaan

**Yleisarvosana: Ei määritetty**

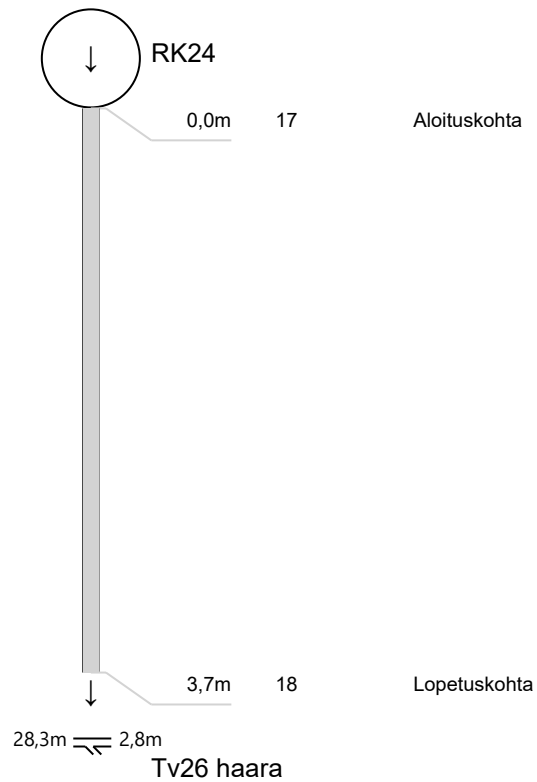
<b>Nimi</b>	<b>Putkikoko (mm)</b>	<b>Päivämäärä</b>
<b>Tv29</b>	110	8.7.2020
<b>Kohta ylhäällä</b>	<b>Materiaali</b>	<b>tutkimuksen numero</b>
RK24	PVC	29
<b>Kohta alhaalla</b>	<b>Kanavatyyppi</b>	<b>Virtaussuunta</b>
Tv26 haara	Vapaavirtauslinja-Sadevesi	Virtaussuuntaan

**Yleisarvosana: Putkilinja kunnossa**

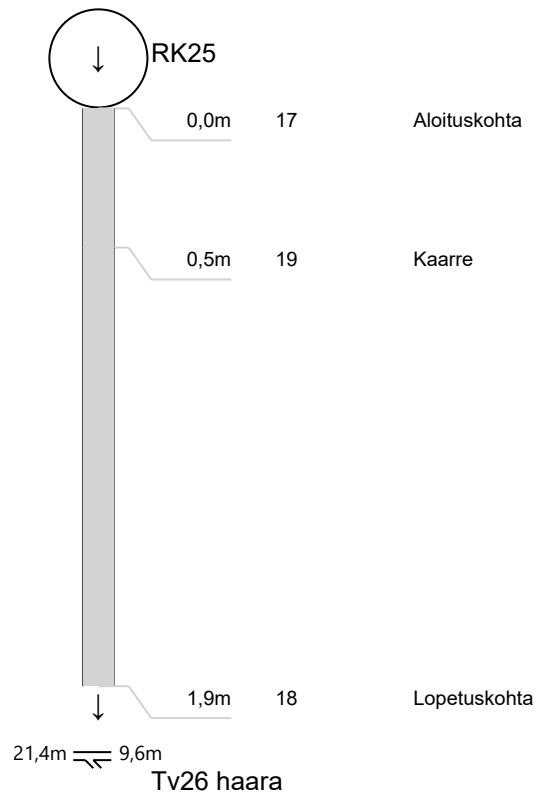
<b>Nimi</b>	<b>Putkikoko (mm)</b>	<b>Päivämäärä</b>
<b>Tv30</b>	110	8.7.2020
<b>Kohta ylhäällä</b>	<b>Materiaali</b>	<b>tutkimuksen numero</b>
RK25	PVC	30
<b>Kohta alhaalla</b>	<b>Kanavatyyppi</b>	<b>Virtaussuunta</b>
Tv26 haara	Vapaavirtauslinja-Sadevesi	Virtaussuuntaan

**Yleisarvosana: Putkiliinja kunnossa**
